Motivo decorativo a intreccio

Definizione: pilastro a rilievo

Denominazione: Basilica di S. Pietro in Ciel d'Oro

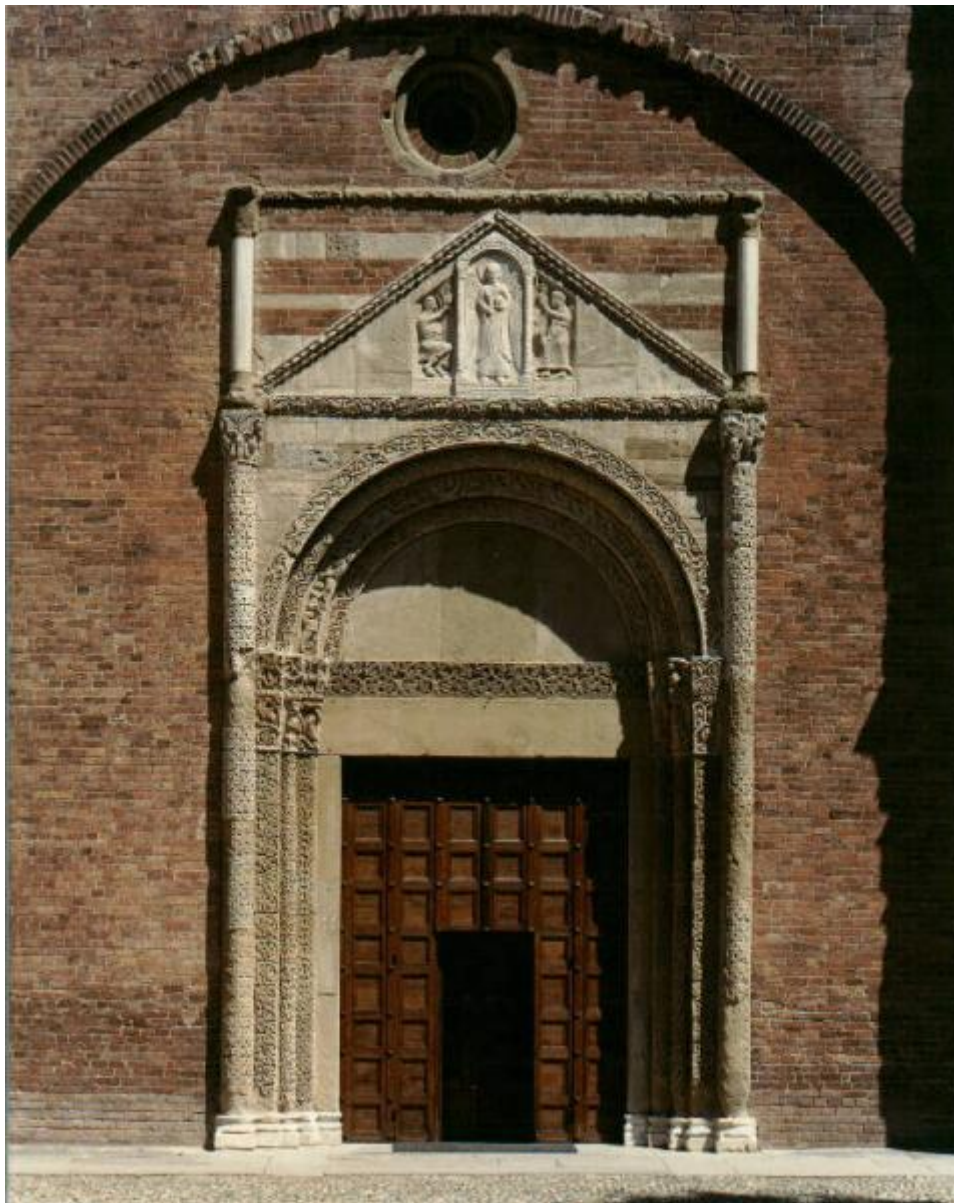
Pilastro a rilievo con decorazioni ad intrecci geometrici e ordinati, che arriva sino alla trabeazione del timpano sopra la lunetta.

Indicazioni sul soggetto: DECORAZIONI: motivi decorativi a nastri intrecciati.

Stato di conservazione: cattivo

gravi lacune soprattutto nella parte inferiore e in quella mediana, dovute allo sfogliamento della pietra
