# Basamento di pilastro

ambito pavese

Denominazione: Basilica di S. Pietro in Ciel d'Oro

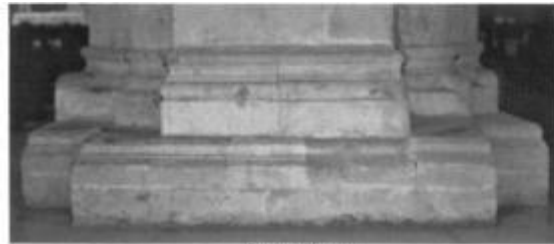
Lato Ovest

Base attica di sostegno con una zoccolatura a risega che segue l'andamento cruciforme, sormontato dal plinto, dal toro inferiore, dalla scozia tra due listelli, e dal toro superiore. Sono presenti unghie protezionali di cui non è possibile identificare il motivo decorativo.

l'unghia protezionale della semicolonna di destra è gravemente compromessa, e la zoccolatura presenta un'abrasione in rispodenza del primo filare di conci
