Basamento di pilastro

ambito pavese

Denominazione: Basilica di S. Pietro in Ciel d'Oro

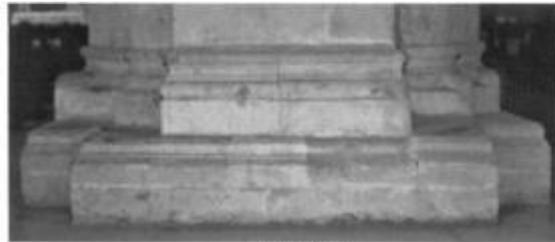
Lato Ovest

Base attica di sostegno con una zoccolatura a risega che segue l'andamento cruciforme, sormontato dal plinto, dal toro inferiore, dalla scozia tra due listelli, e dal toro superiore. Sono presenti unghie protezionali di cui non è possibile identificare il motivo decorativo.

l'unghia protezionale della semicolonna di destra è gravemente compromessa, e la zoccolatura presenta un'abrasione in rispodenza del primo filare di conci
