Motivi decorativi vegetali stilizzati

Definizione: semicapitello corinzio

Denominazione: Basilica di S. Pietro in Ciel d'Oro

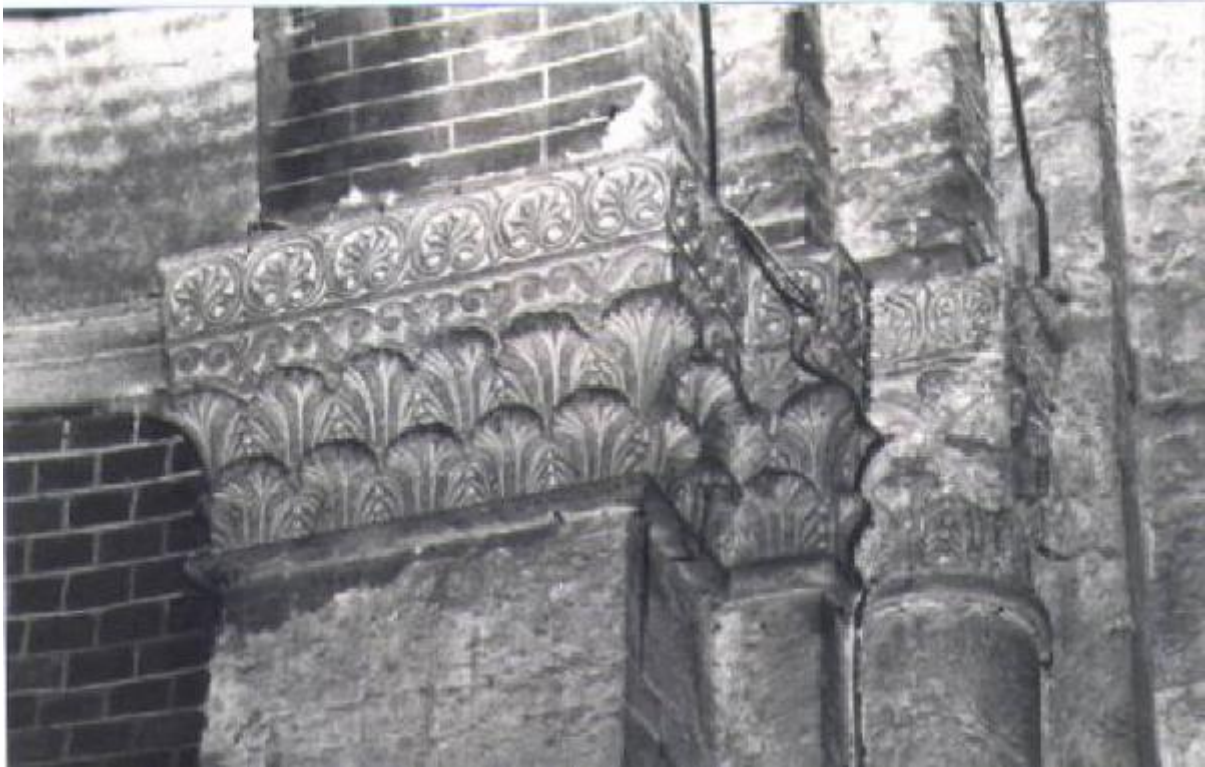
semicapitello di semipilastro, corinzieggiante a due file di foglie. Sopra il liscio listello sporgente, si individuano due corone d'acanto spinoso in senso alternato. Le foglie della fila superiore, adagiate sullo spigolo, ingrossano maggiormente il proprio gambo portante. L'abaco è costituito da una successione di modanature diversificate. La foglia d'acanto prevede un rilevante gambo centrale ispessito in alto a configurare la propaggine aggettante, attorno alla quale pure si dispongono due appuntite e scanalate fogliette per parte accennanti il ripiegamento.

Stato di conservazione: buono

alcune scheggiature delle parti più sporgenti della vegetazione, lievemente corrosa la fascia decorativa dell'abaco
