Motivi decorativi vegetali stilizzati

Definizione: semicapitello corinzio

Denominazione: Basilica di S. Pietro in Ciel d'Oro

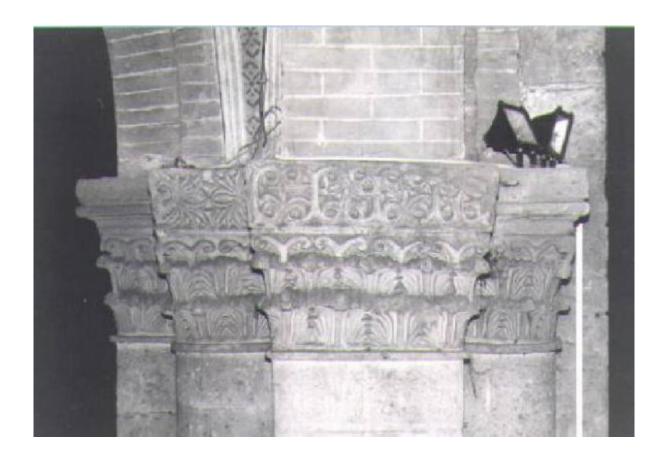
Semicapitello di semicolonna, di tipo corinzieggiante. Listello liscio, sul quale sono disposti due ordini sovrapposti di foglie acantizzanti, distribuiti in maniera sfalsata. Sopra i calici, senza l'appoggio di caulicoli, vi è una decorazione a nastri divaricati. Nel mezzo si collocano rilevati fiori.

Stato di conservazione: discreto

Indicazioni specifiche: scheggiature e abrasioni delle parti più sporgenti, l'abaco è rovinato
