Motivi decorativi vegetali stilizzati

Definizione: semicapitello corinzio

Denominazione: Basilica di S. Pietro in Ciel d'Oro

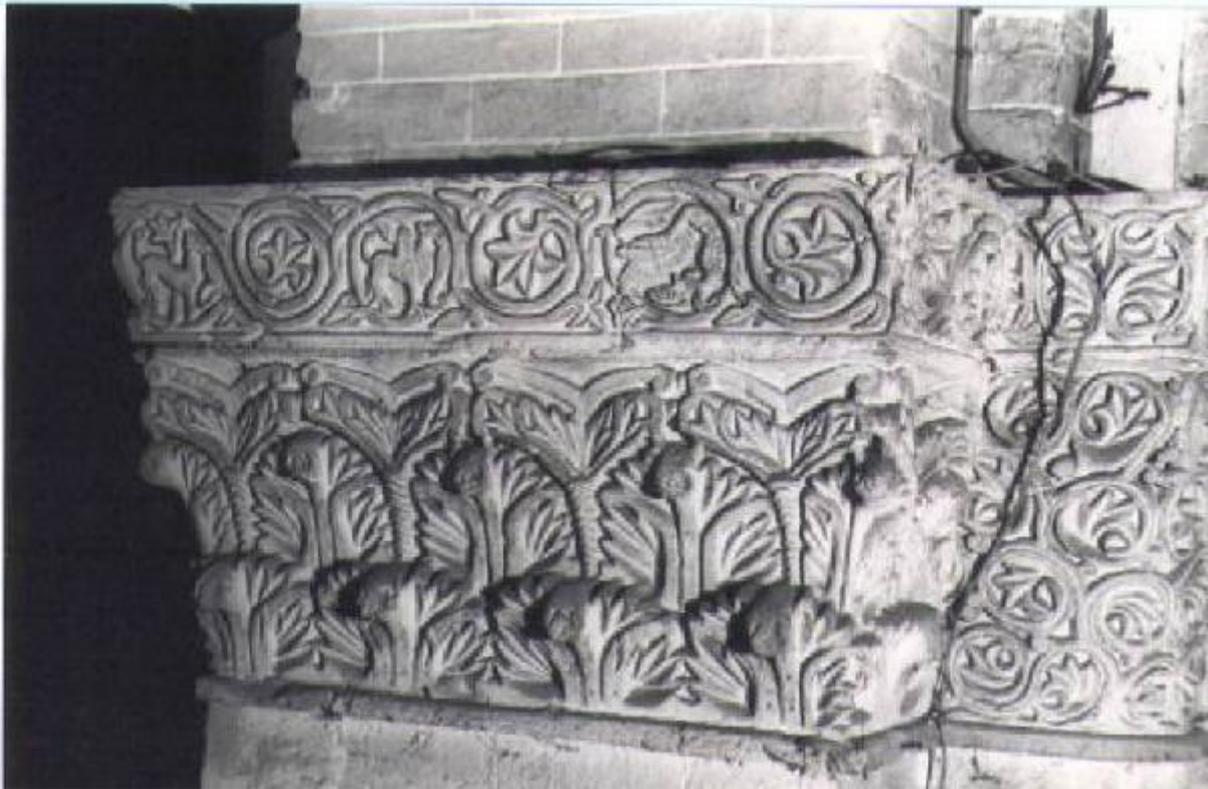
Semicapitello di semipilastro, di tipo corinzieggiante a due file di foglie d'acanto spinoso a palmetta, collocate in maniera sfalsata e replicantisi sui lati in successione continua. Sopra le arricciature delle foglie hanno origine i divaricati steli spiraliformi, a nastro piatto arrotolato in punta, determinando un piccolo lobo a bottone.

Stato di conservazione: cattivo

abraso o mancanti del tutto le parti sporgenti della lavorazione, specie nella parte superiore, molto consunta la decorazione dell'abaco
