Decorazione plastica

ambito lombardo

Denominazione: Oratorio di S. Bruno

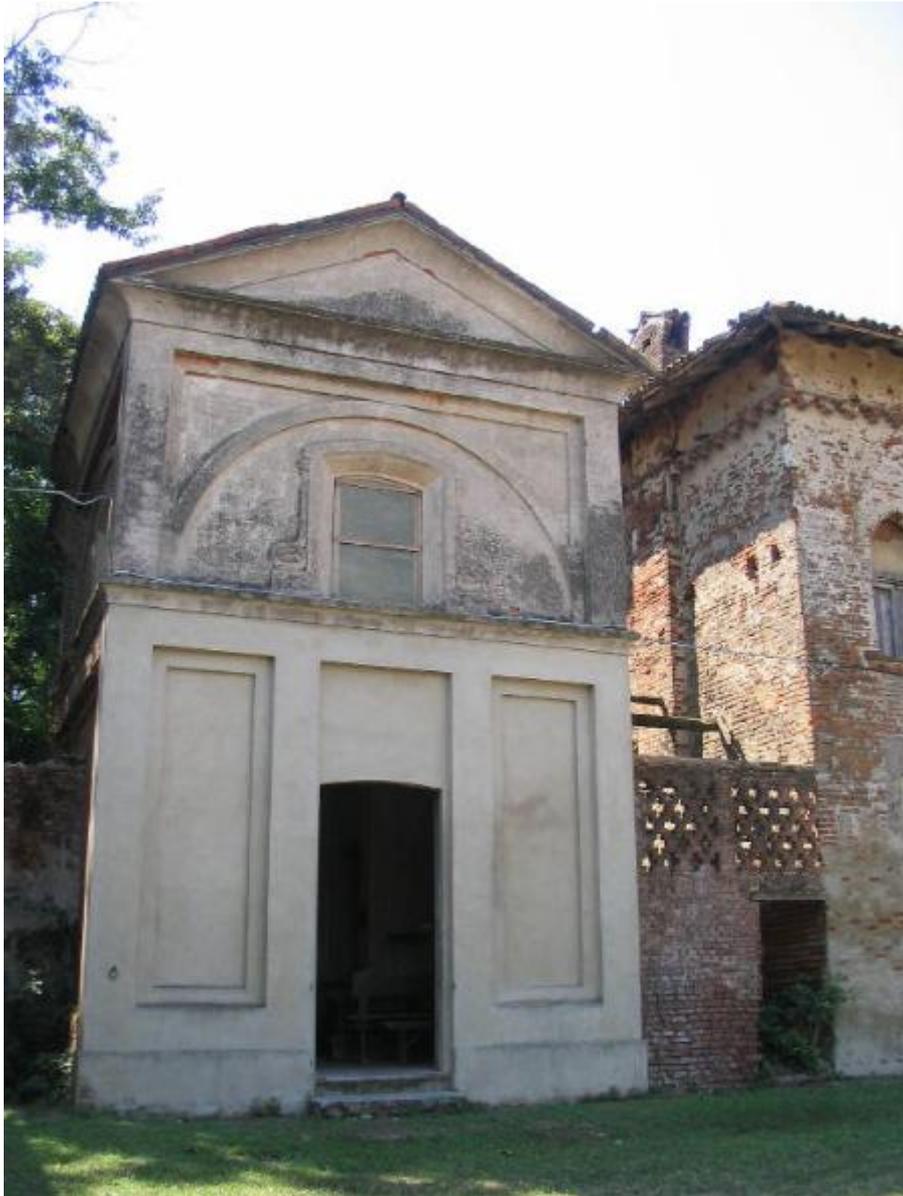
Note: veduta frontale

La facciata si presenta tripartita: nella parte sottostante sono presenti due specchiature con cornice modanata e la porta di ingresso. La parte mediana mostra tracce della decorazione originaria con una lunetta al cui interno è inserita una finestra con volute laterali, mentre nella parte soprastante si trova un timpano triangolare. La facciata è intonacata.

Stato di conservazione: discreto

la parte inferiore si presenta in uno stato migliore, avendo subito un restauro in tempi recenti; la parte superiore presenta numerose zone scrostate a causa degli agenti atmosferici

Descrizione intervento: consolidamento della struttura muraria e intonacatura delle superfici.
