Croce greca

ambito lombardo

Denominazione: Oratorio di S. Bruno

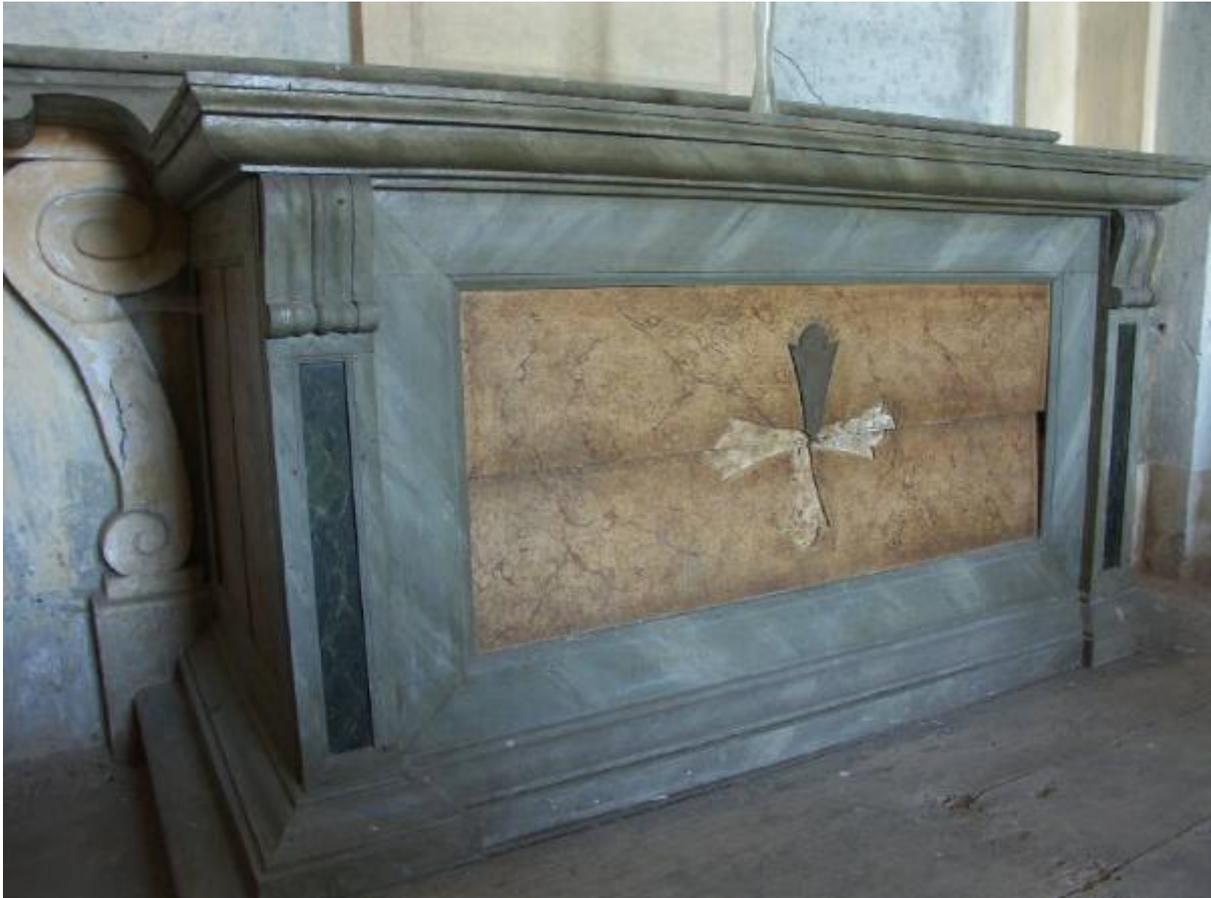
L'altare presenta un paliotto di legno dipinto al centro del quale era inserita una croce greca; ai lati vi sono due lesene in marmo policromo terminanti con piccole volute. Sulla parete retrostante, ai lati dell'altare, vi sono due volute in stucco.

Stato di conservazione: discreto

Indicazioni specifiche: la croce presente sul fronte dell'altare si è quasi del tutto distaccata
