Motivi decorativi geometrici

Ronchelli Giovan Battista (e aiuti)

Definizione: soffitto dipinto

Denominazione: Villa Della Porta Bozzolo - complesso

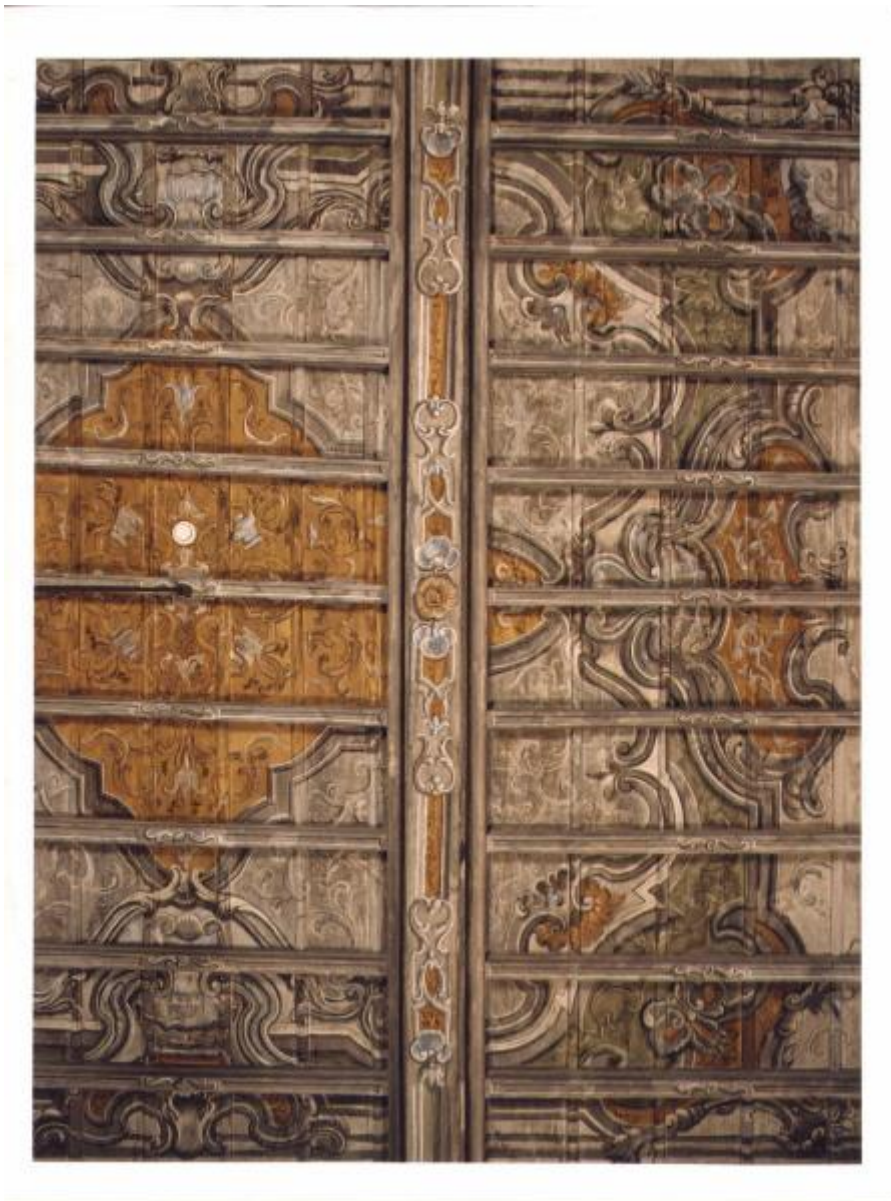
Indicazioni sull'oggetto: Soffitto ligneo a passasotto, dipinto a tempera con motivi geometrici mistilinei.

Soffitto denominato a passasotto poichè la decorazione non si interrompe tra una fascia e l'altra ma è continua. La

divisione è data da travi lignee disposte sia in senso longitudinale sia orizzontale. Il decoro presenta cornici mistilinee che formano delle specchiature dipinte sia con una tempera grigia su cui si stagliano cornici più sottili in bianco, sia in ocra con leggera puntinatura in marrone. Esprime un gusto piuttosto esuberante, tipicamente Settecentesco. Si ritiene che questo nuovo intervento sia stato promosso da Giuseppe II Della Porta, da un lato per porre riparo ai disastri dell'alluvione del 1755, dall'altro per la volontà di rinnovare la villa alla luce delle novità milanesi. L'autore fu allievo di Francesco Mancini a Roma, per poi diventarlo del Magatti al ritorno in patria. Il suo linguaggio si caratterizza per una oscillazione tra suggestioni barocchette desunte dal Magatti, riconoscibili nella scioltezza dell'assetto compositivo e nella morbidezza di modellato della figura, qua e là interrotte da rigidità caratteristiche del un fare più pesante e con anticipazioni neoclassiche, riconoscibili soprattutto nelle architetture.

Stato di conservazione: buono

Descrizione: Fissaggio pellicola pittorica, rimozione dello stucco in calce, disinfestazione, consolidamento del legno, interventi di falegnameria per parti pericolanti o staccate con viti in ottone o colla, chiusura piccole parti mancanti dei riquadri, rifacimento travetti mancanti, chiusura fessurazioni, reintegrazione pittorica delle superfici.
