Motivi decorativi architettonici

manifattura lombarda

Definizione: finestra strombata

Denominazione: Villa Della Porta Bozzolo - complesso

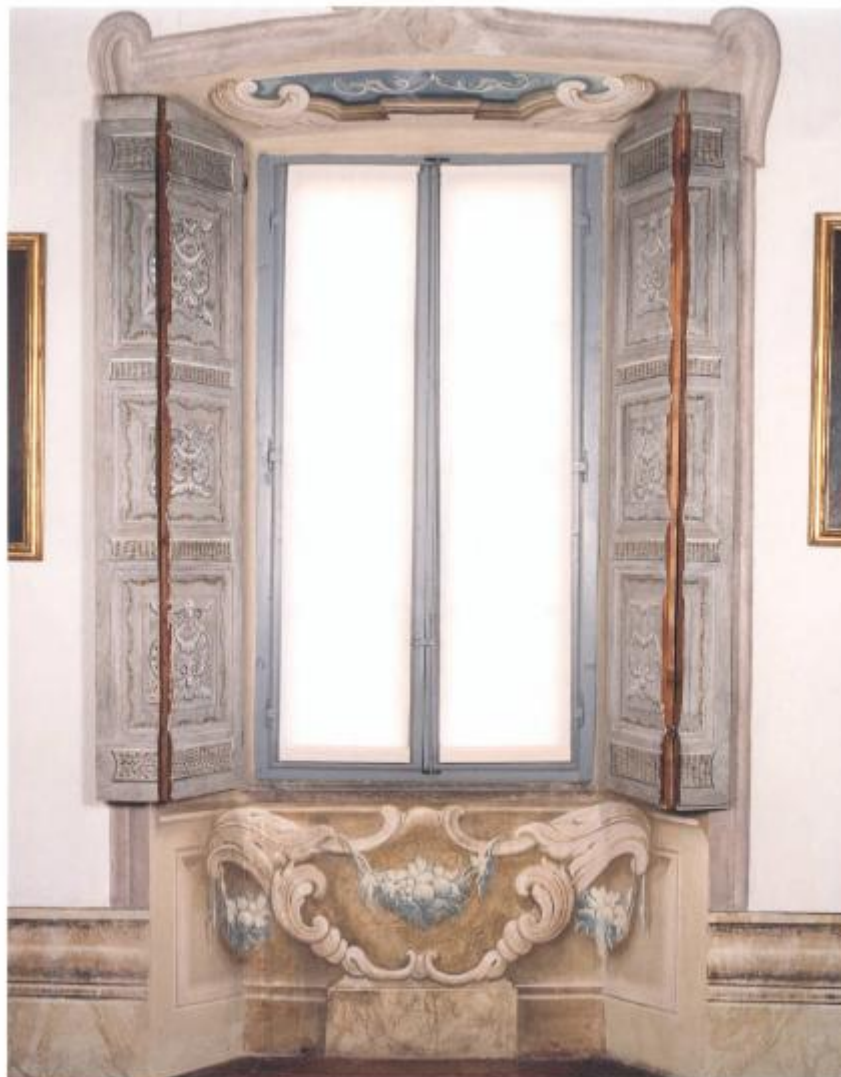
DECORAZIONI: architettura illusionistica con finto basamento centrale dal motivo a conchiglia. FRUTTI: mele, uva.

La finestra si caratterizza per una decorazione ad affresco caratterizzata da un motivo centrale a conchiglia arricchito da festoni con frutti e foglie. Nella parte superiore è stata creata una specchiatura dalla cornice curvilinea nella parte inferiore campita da un intenso colore azzurro e alleggerita da una sottile cornice bianca.

Stato di conservazione: buono

Descrizione: Rimozione meccanica delle efflorescenze; restituzione coesione al sistema intonaco pellicola pittorica; rimozione strato di sporco; pulitura superficie con impacco carta giapponese; rimozione meccanica piccole ridipinture; desalinazione; rimozione meccanica stuccature; stuccatura delle lacune intonaco; rimozione strati porporina sulle cornici di stucco; reintegrazione pittorica a velatura e a tratteggio.
