# Motivi decorativi architettonici

## Romagnoli (e aiuti)

Definizione: porta dipinta

Denominazione: Villa Della Porta Bozzolo - complesso

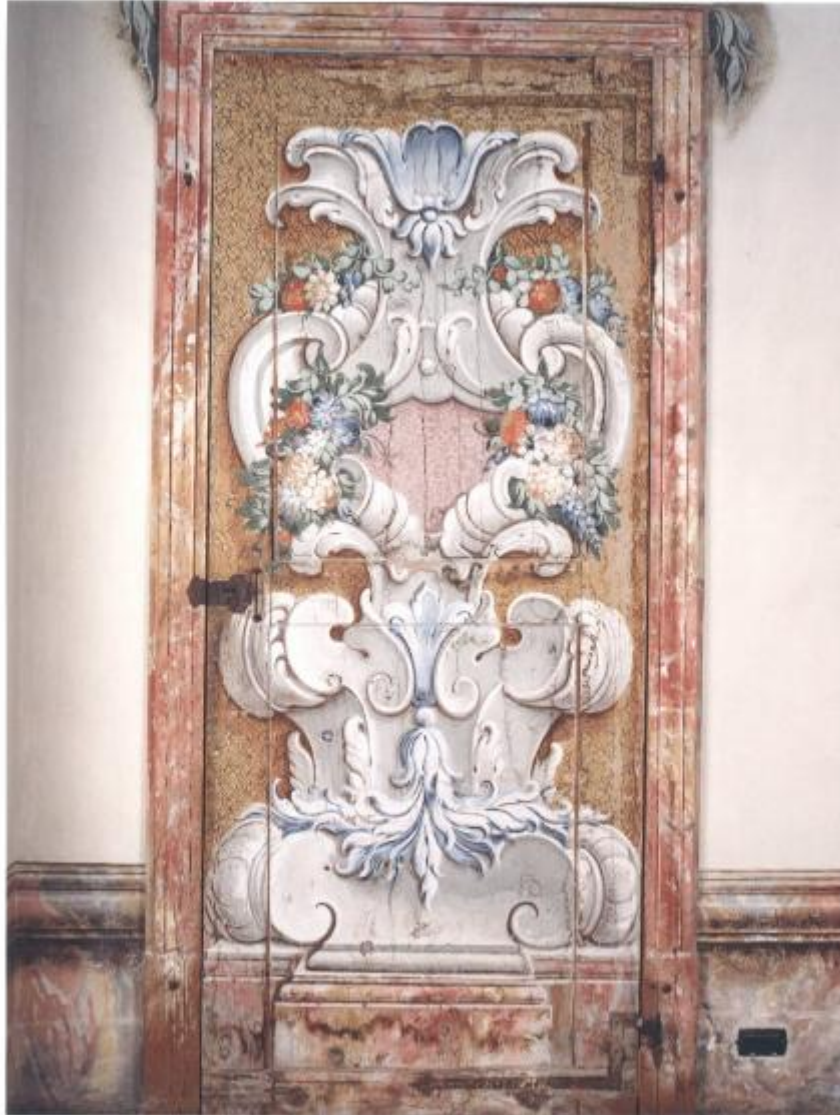
Indicazioni sull'oggetto: Porta lignea ad anta unica dipinta a tempera sia sul recto che sul verso.

DDECORAZIONI: motivo architettonico centrale con mensoloni. VEGETALI: rose, margherite, foglie verdi.

La porta è decorata sia sul recto che sul verso. Nella parte del recto compare, su un fondo giallo variegato da una sottile decorazione a tondi sul marrone, il consueto elemento architettonico costituito da un basamento con volute, in questo caso piuttosto accentuate, e dai classici mazzi di fiori policromi che alleggeriscono la struttura. In alto coronamento a conchiglia nei toni dell'azzurro. Il verso, mostra la stessa tipologia, ma trattata a monocromo e terminante con un vaso da cui fuoriescono dei frutti. Il fondo è diverso nel decoro, qui con sottili racemi, pallini e reticoli. Si ritiene possa essere

Stato di conservazione: cattivo

Indicazioni specifiche: perdita di colore, macchie di umidità

Descrizione: Asportazione della polvere superficiale.

Leggera pulitura a secco con panetti di gomma pane.

Consolidamento dei sollevamenti di pellicola pittorica e delle zone decoese tramite applicazioni di colla di pelle di coniglio e successivo appiattimento dei sollevamenti a scaglie e a tenda tramite leggera stiratura.

Pulitura delle parti metalliche prive di pellicola pittorica e applicazione di un film di Paraloid.

Ritocco delle lacune e abrasioni a velatura e a tratteggio con pigmenti per affresc
