Porta

Codice scheda: 3o060-00287

Denominazione: Istituto Villa Marelli

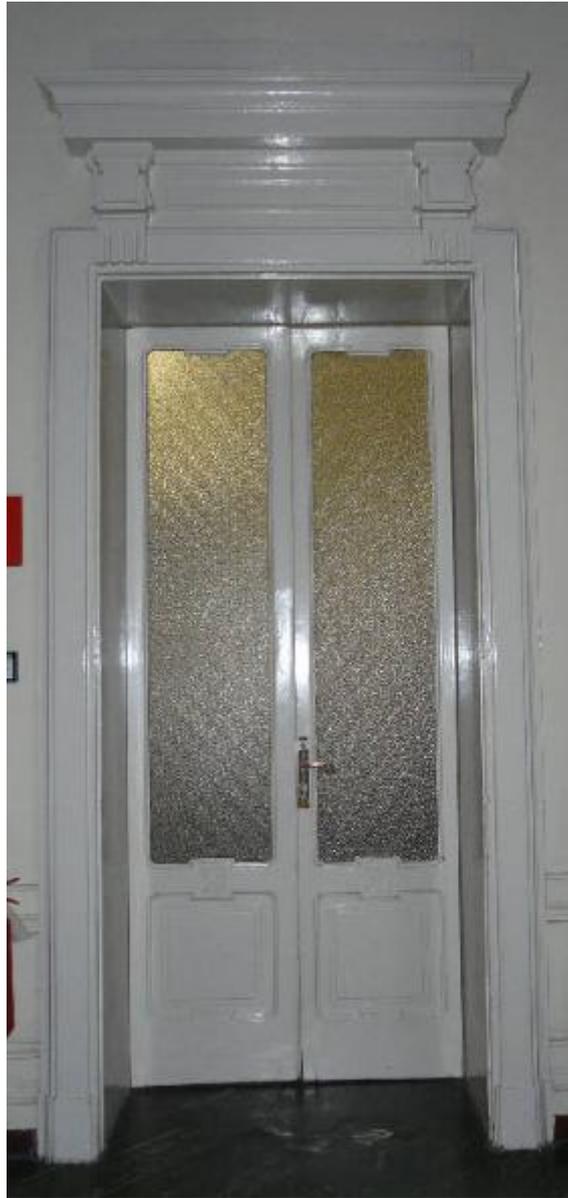
Porta singola a doppio battente, con anta in vetro satinato e pannello in legno verniciato di bianco, con decorazione a quadrati concentrici nella parte bassa. Lo spessore della porta, essendo rilevante è rivestito con pannelli in legno verniciato e diviso in specchiature dalle cornici sagomate. E' presente un doppio sovrapporta identico con modanatura a listello dritto aggettante che poggia su mensoline quadrate

Stato di conservazione: buono

Indicazioni specifiche: qualche graffio sulla parte bassa
