## Finestra

Definizione: finestra

Indicazione specifica: A.S.S.T. Grande Ospedale Metropolitano Niguarda

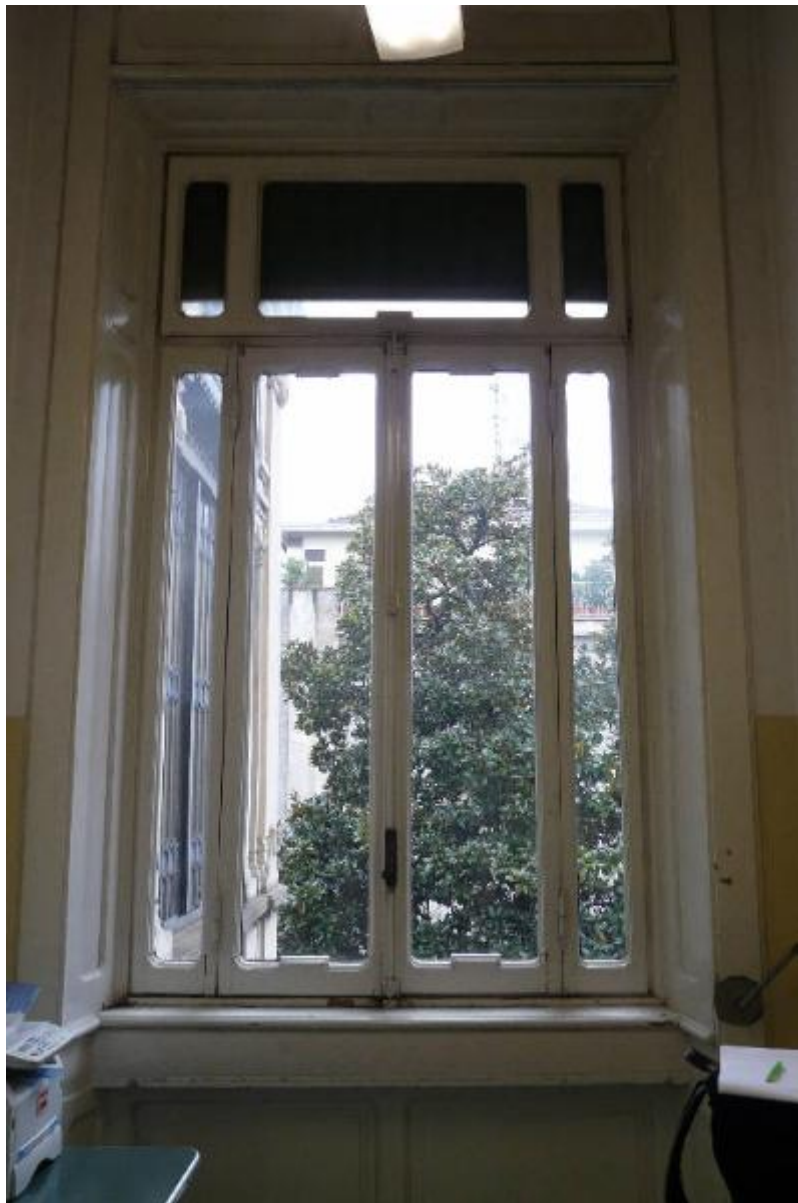
Finestra rettangolare a quattro vetri, due laterali fissi e due centrali a battente. Il vetro è inserito in una struttura in legno verniciato di bianco con angoli arrotondati. La maniglia è in bronzo con presa a S decorata con giochi geometrici quadrati. La struttura termina con un sovrafinestra fisso tripartito. Lo spessore perimetrale della finestra è rivestito in legno verniciato di bianco decorato con specchiature dalle cornici sagomate.

Stato di conservazione: discreto

Indicazioni specifiche: perdita della verniciatura lungo i bordi e fessure sulle ante
