## Porta finestra

Definizione: porta finestra

Denominazione: Istituto Villa Marelli

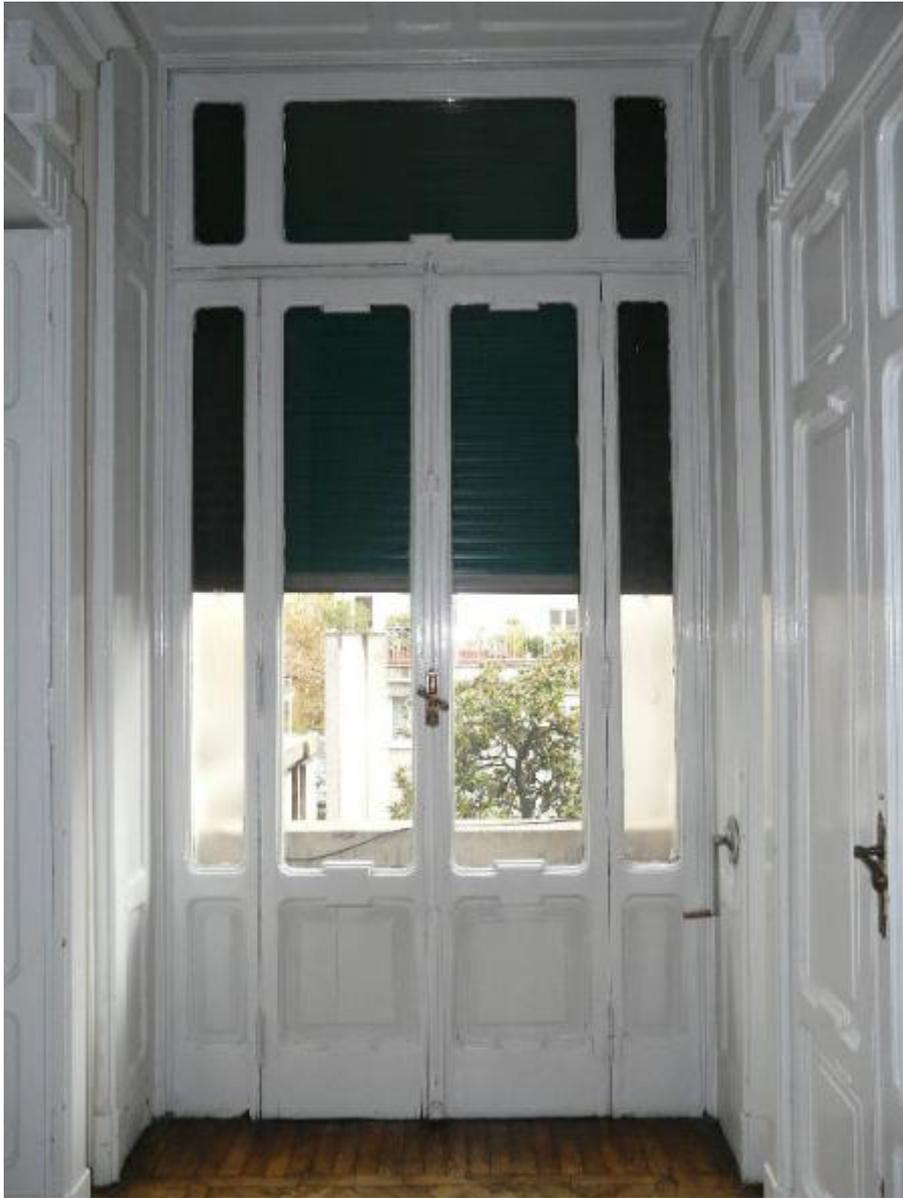
Porta finestra rettangolare a quattro vetri, due laterali fissi e due centrali a battente. Il vetro è inserito in una struttura in legno verniciato di bianco con angoli arrotondati. La maniglia è in bronzo con presa a S decorata con giochi geometrici quadrati. La struttura termina con un'anta fissa tripartito seguendo le linee della parte inferiore. Lo spessore perimetrale della finestra è rivestito in legno verniciato di bianco decorato con specchiature dalle cornici sagomate.

Stato di conservazione: discreto

Indicazioni specifiche: perdita della vernice bianca lungo i bordi inferiori e sui listelli
