Balcone

Definizione: balcone

Denominazione: Istituto Villa Marelli

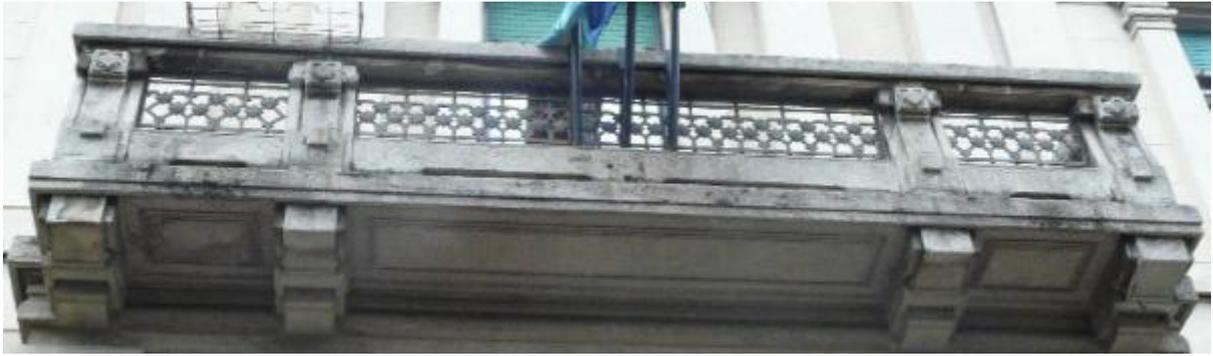
Balcone in cemento composto da pilastri angolari in linea con i peducci e le colonne sottostanti, uniti da un piano orizzontale avanzato. Tra i pilastri sono presenti inserti in bronzo con decorazioni geometriche a rombi ripetuti.

Stato di conservazione: discreto

Indicazioni specifiche: annerimenti da smog, presenza di muschio sugli angoli
