Colonna corinzia

ambito lombardo

Denominazione: Ospedale di Cernusco sul Naviglio

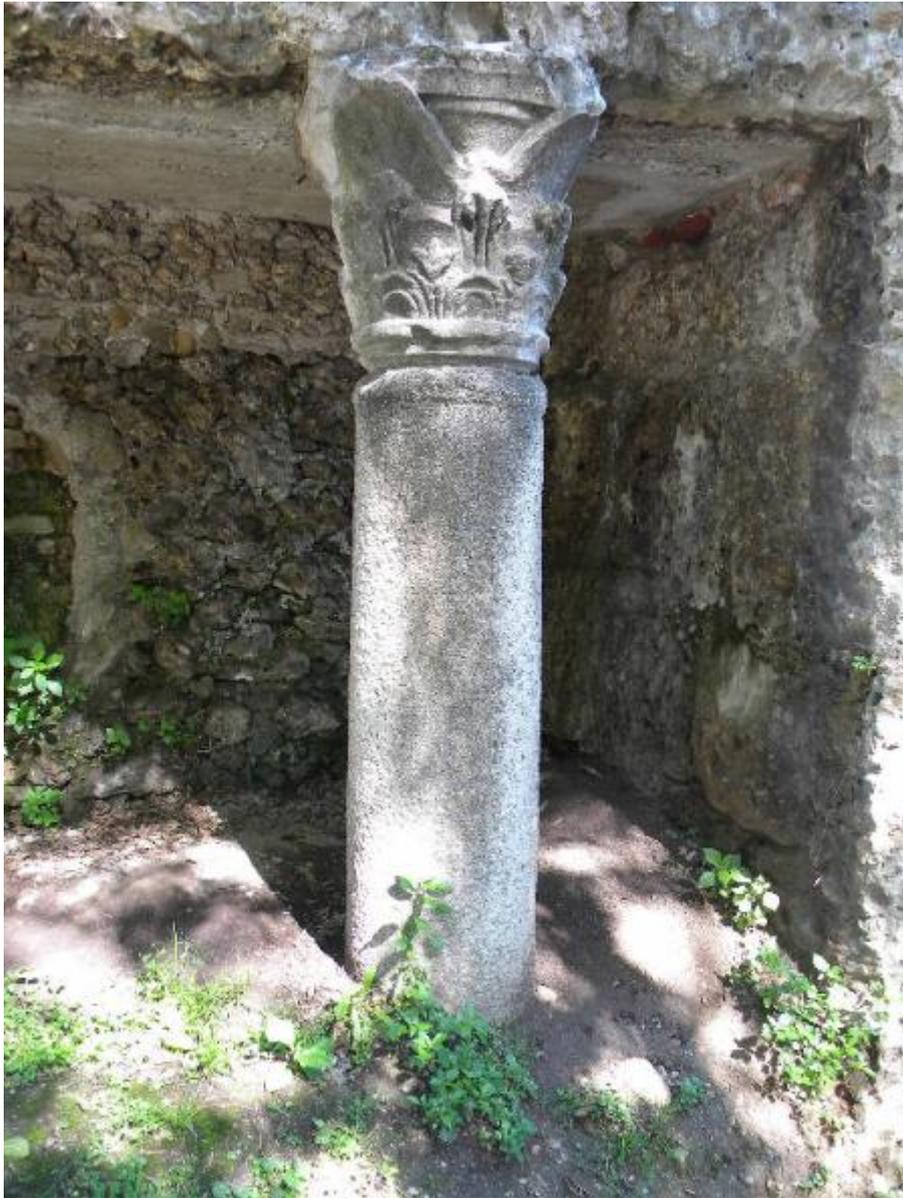
La decorazione del capitello presenta, oltre alle consuete foglie d'acanto, altri elementi fitomorfi di minori dimensioni.

Stato di conservazione: mediocre

Indicazioni specifiche: Si nota la presenza di degrado dovuto a concrezione sull'intera superficie del bene.
