# Capitello mancante dell'abaco

Categoria dell'oggetto: scultura

Definizione: capitello

Denominazione: Castello Sforzesco - complesso

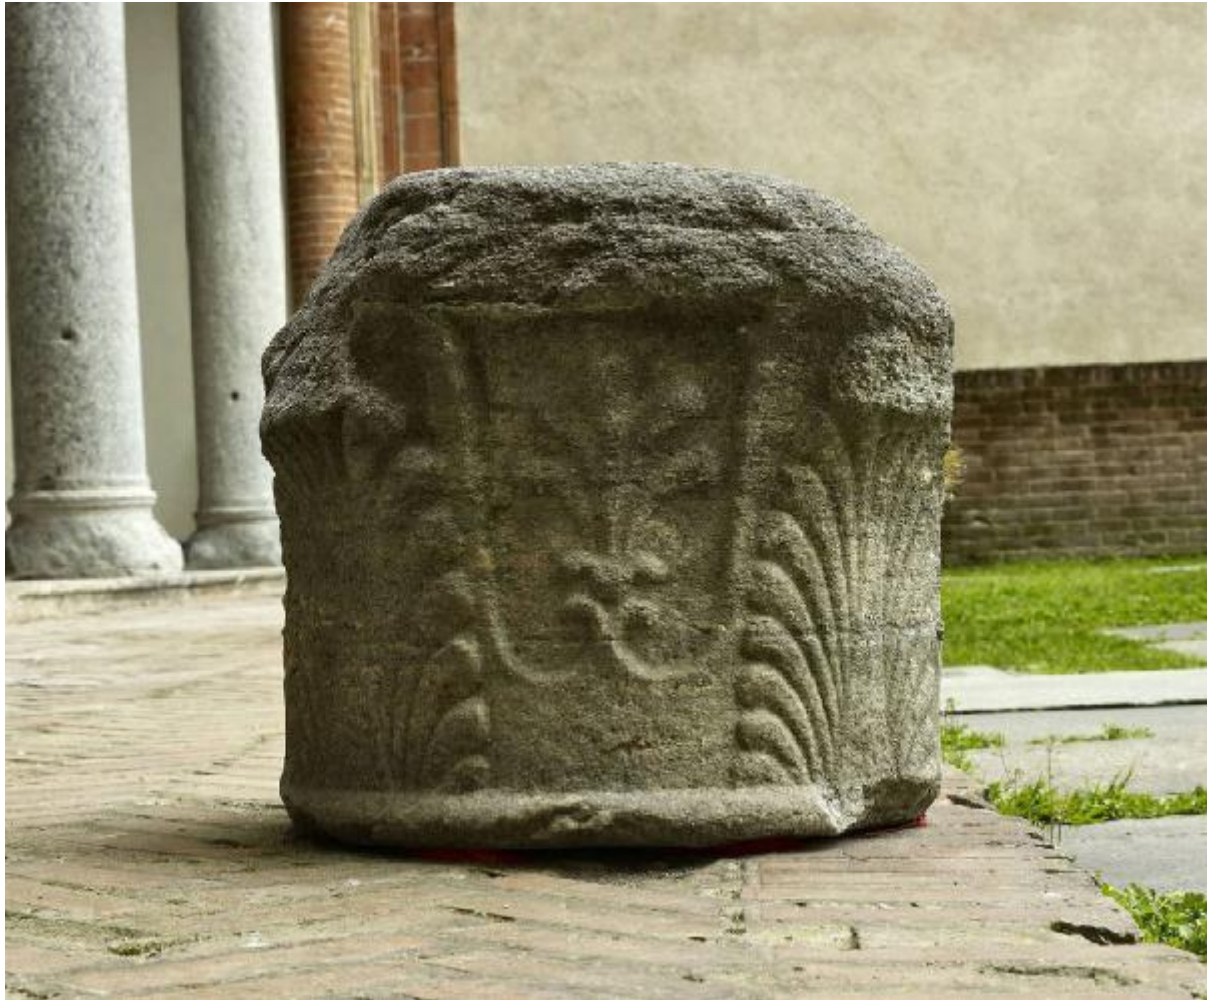
Notizie storico-critiche: Capitello a foglie notevolmente abraso e palmette (scheda datt.)

Depositi di sporco nella granulosità della pietra. Patina biologica. Disgregazione della pietra con erosione totale della parte superiore, con fenomeno progressivamente meno intenso verso la base ad esclusione del lato a nord a causa della collocazione all'aperto. Fessurazioni longitudinali parallele ai piani di sedimentazione. Foro centrale sul piano superiore. Mancanza del cordone di base per tre quarti, e di tutti gli spigoli superiori con arrotondamento del modellato.

Manutenzione straordinaria e ordinaria: pulitura della superficie, posizionamento in luogo riparato.
