Motivi decorativi geometrici e vegetali

Categoria dell'oggetto: pertinenze decorative

Denominazione: Palazzo Broletto - complesso

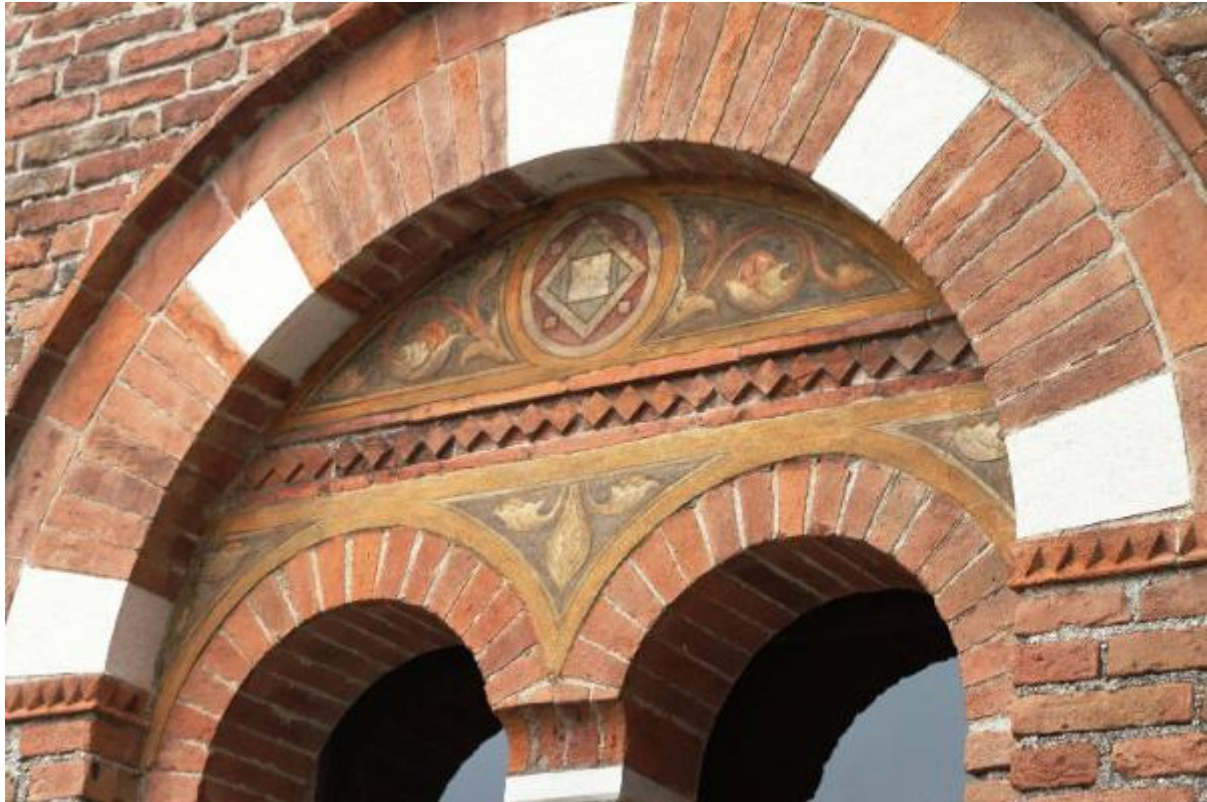
Indicazioni sull'oggetto: Fascia decorativa in cotto con motivi gemetrici a rilievo e circondata da motivi ornamentali dipinti.

Indicazioni sul soggetto: Elementi decorativi: motivi geometrici, girali vegetali.

Stato di conservazione: discreto

Vengono riaperte e parzialmente ricostruite le trifore e le quadrifore costruite in epoca medievale e tamponate nel XVI sec. Nella ricostruzione si reimpiegano materiali originali rinvenuti durante la demolizione delle tamponature.
