Portale

ambito bresciano

Denominazione: Palazzo Broletto - complesso

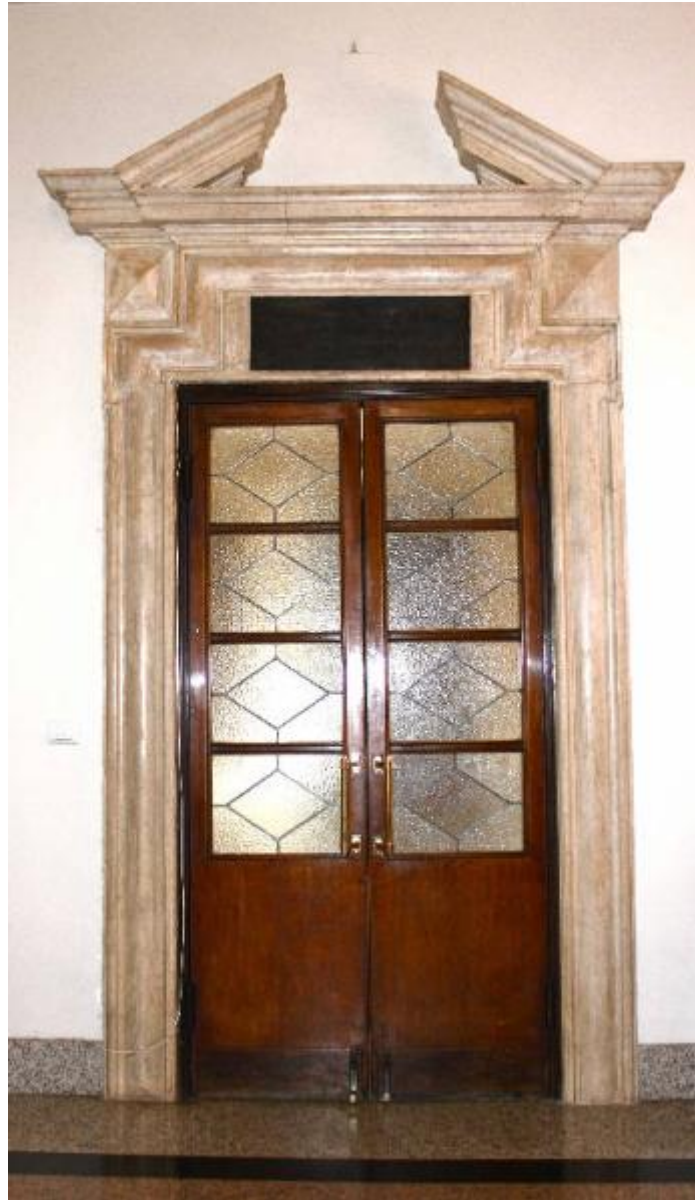
Portale con stipiti dal profilo modanato e rilevato e corpo centrale bombato, coronamento superiore caratterizzato da architrave con punte di diamante e da un frontone spezzato aggettante.

Stato di conservazione: buono

Pulitura delle superfici lapidee e stuccatura delle piccole mancanze e delle piccole lesioni presenti sulle superfici
