CORNICE A SPINA DI PESCE

Pippi Giulio detto Giulio Romano; Pagni Benedetto (attr.)

Denominazione: Palazzo Te

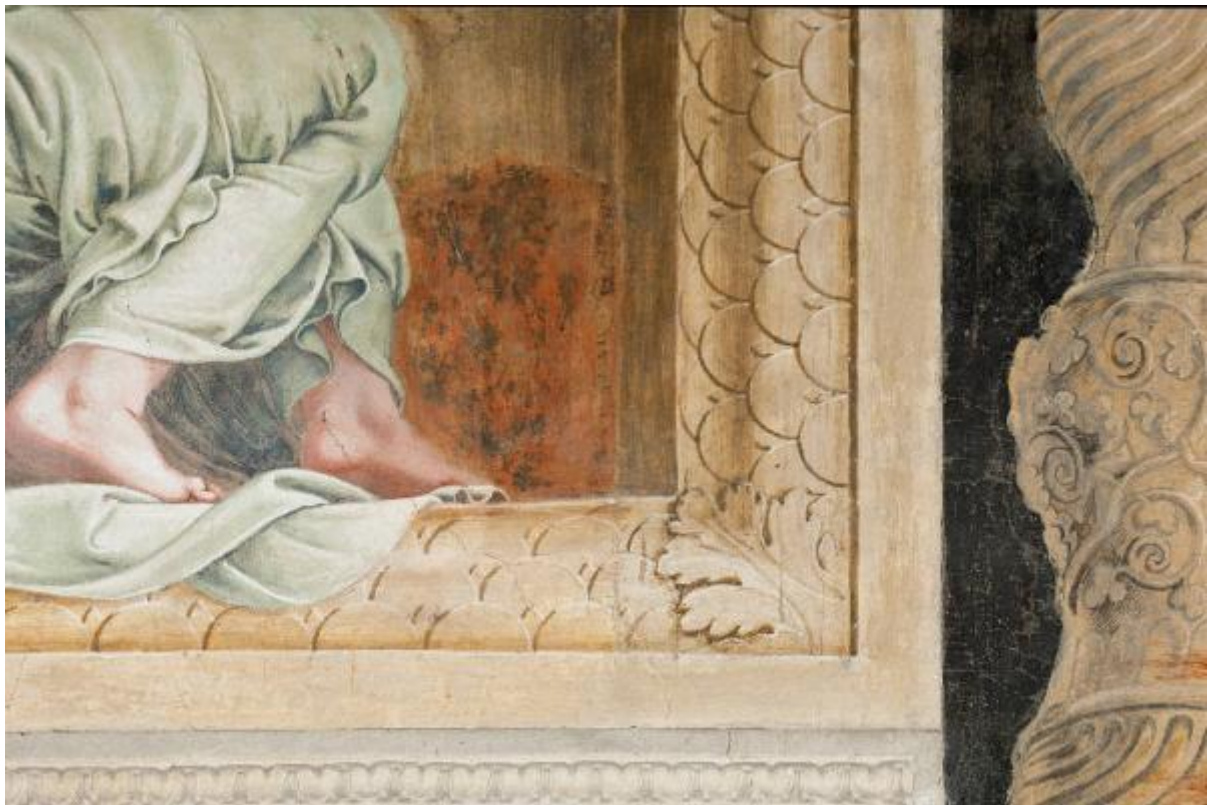
La cornice affrescata con motivo a scaglie (embricato), con foglie d'acanto angolari, corre lungo i quattro lati di ciascun affresco posto sopra la pareti della Camera di Amore e Psiche. Essa si rapporta tridimensionalmente con le figure al suo interno: il panneggio di Arianna, la mano di Olimpiade e la coda della giovenca lignea di Pasifae si sovrappongono infatti alla cornice. Il motivo a scaglie dell'embricato è realizzato con incisioni dirette da compasso, di cui è si riconoscono i fori. Le foglie d'acanto angolari sono incise direttamente.

Le due cornici sulla parete est sono interessate da subfloreescenze ed efflorescenze saline che intaccano la superficie, causando cadute e sollevamenti della pellicola pittorica e cadute. Alterazioni cromatiche a "macchia di leopardo".

Indicazioni specifiche: Alterazioni cromatiche a "macchia di leopardo".

- spolveratura a pennello;
- pulitura a spugna inumidita con acqua e tensioattivo (Desnovo);
- pulitura chimica per rimozione Paraloid più superficiale, con Acetone e miscela Brouxelles;
- consolidamento della pellicola pittorica e dell'intonachino, con resine acriliche in emulsione (Aciril33 al 5-10% in acqua)
- stuccatura delle piccole lacune e lesioni con malta di polvere di marmo Botticino e calce idrata

- reintegrazione ad acquarello a velatura.
