Decorazione plastico-pittorica ambito lombardo

Codice scheda: PV250-00229

Denominazione: Istituto Statale Adelaide Cairoli

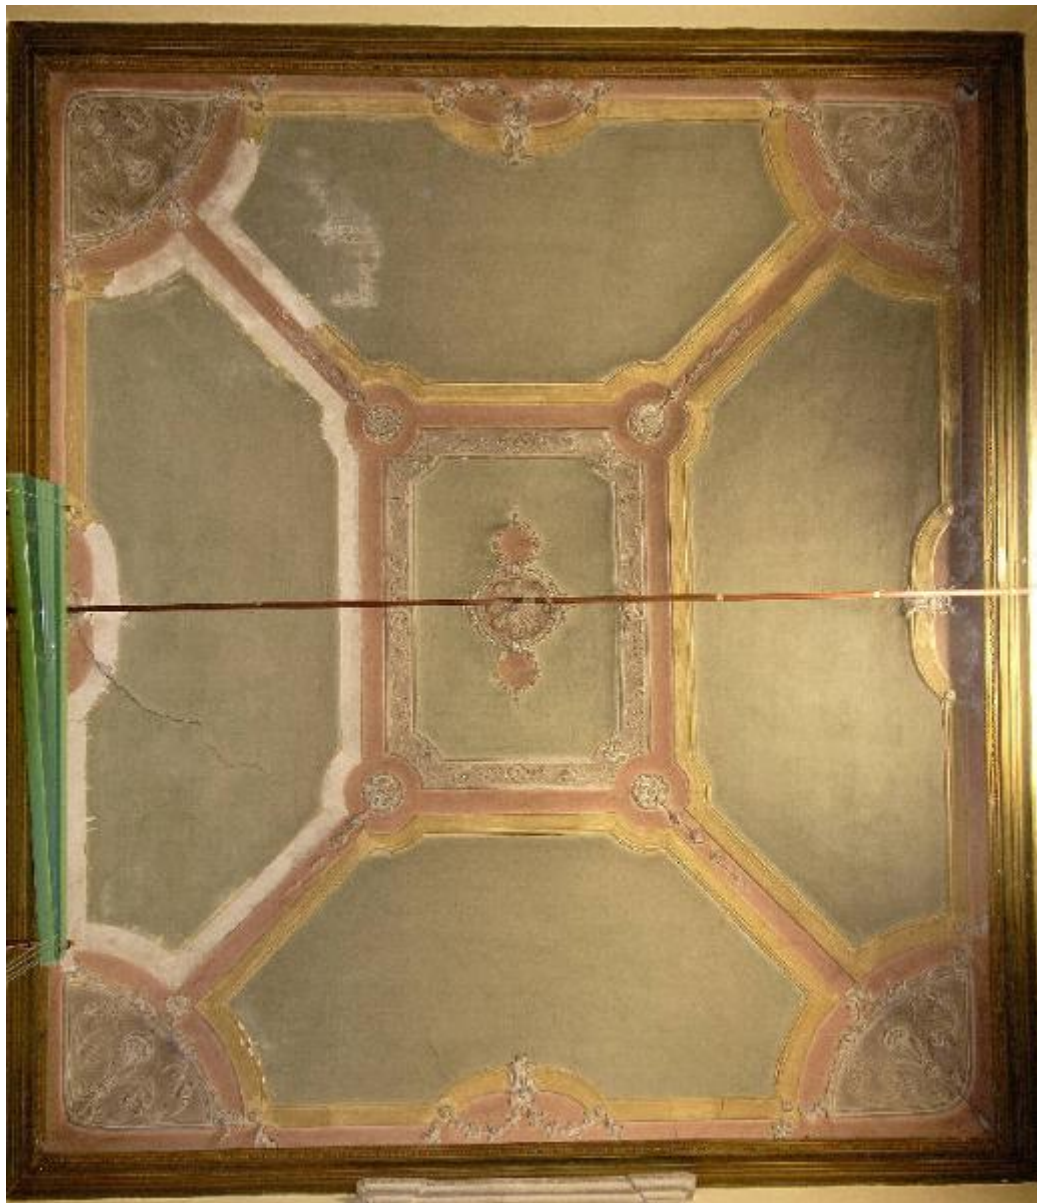
Codice identificativo: volta a stucco salottino

Il salottino che si affaccia sul corso, in fondo alla cosiddetta Galleria, presenta una volta a padiglione con motivi decorativi in stucco. Da una tabella rettangolare centrale si dipartono festoni che la collegano alle decorazioni angolari: festoni, fiori, volute, girali. I colori sono quelli caratteristici del barocchetto: rosa, giallo e verde. Il perimetro della stanza è sottolineato da una cornice a stucco dorato modanata con perle e fusaroli.

Stato di conservazione: cattivo

Indicazioni specifiche: Crepe e cadute di porzioni della decorazione in stucco lungo il lato nord.
