Portone

ambito lombardo

Codice scheda: PV250-00318

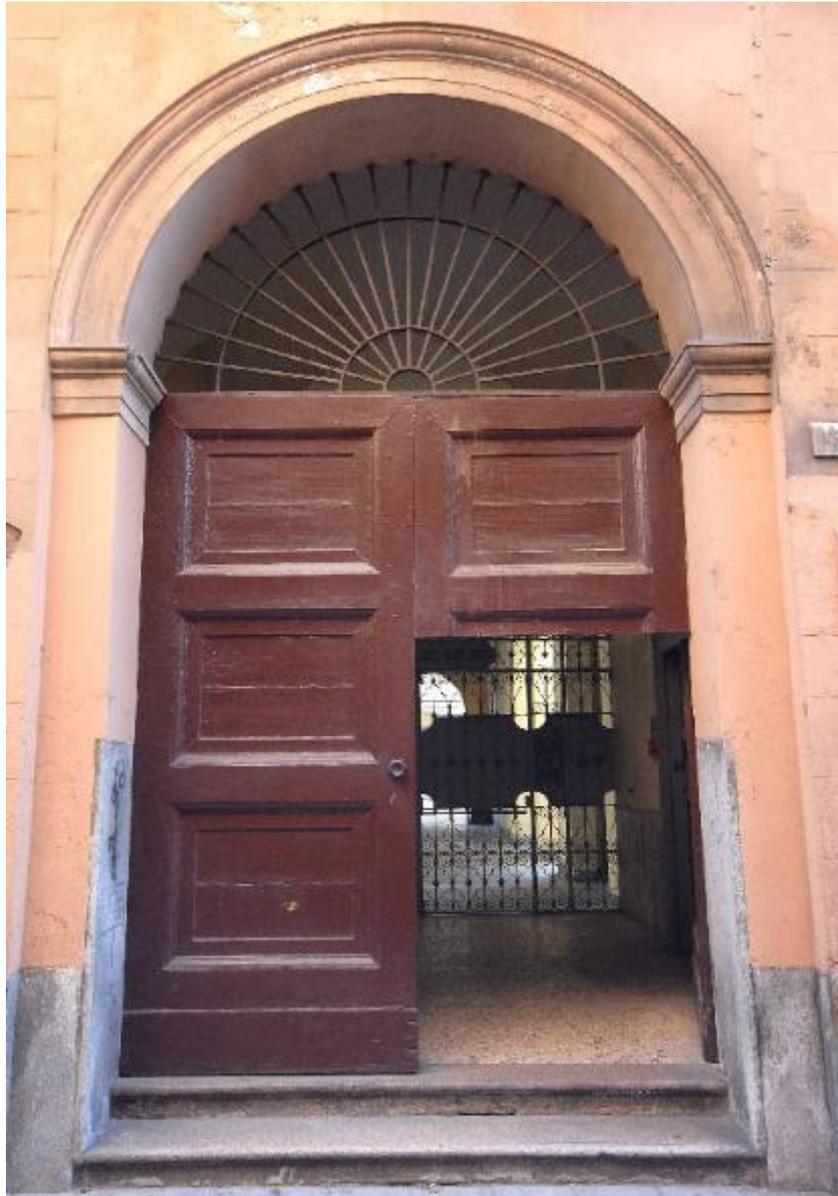
Portone ligneo d'ingresso con portale ad intonaco centinato con basi e spallette rivestite con lastre di beola, semicapitello modanato in intonaco e due scalini di accesso in granito rosa. All'interno predellino e catenacci originali in ferro, due chiusure moderne. Chiuso in alto da lunetta a raggi in ferro battuto.

Stato di conservazione: buono

Indicazioni specifiche: Pesante riverniciatura e vistose crepe.
