Ringhiera

ambito lombardo

Definizione: ringhiera

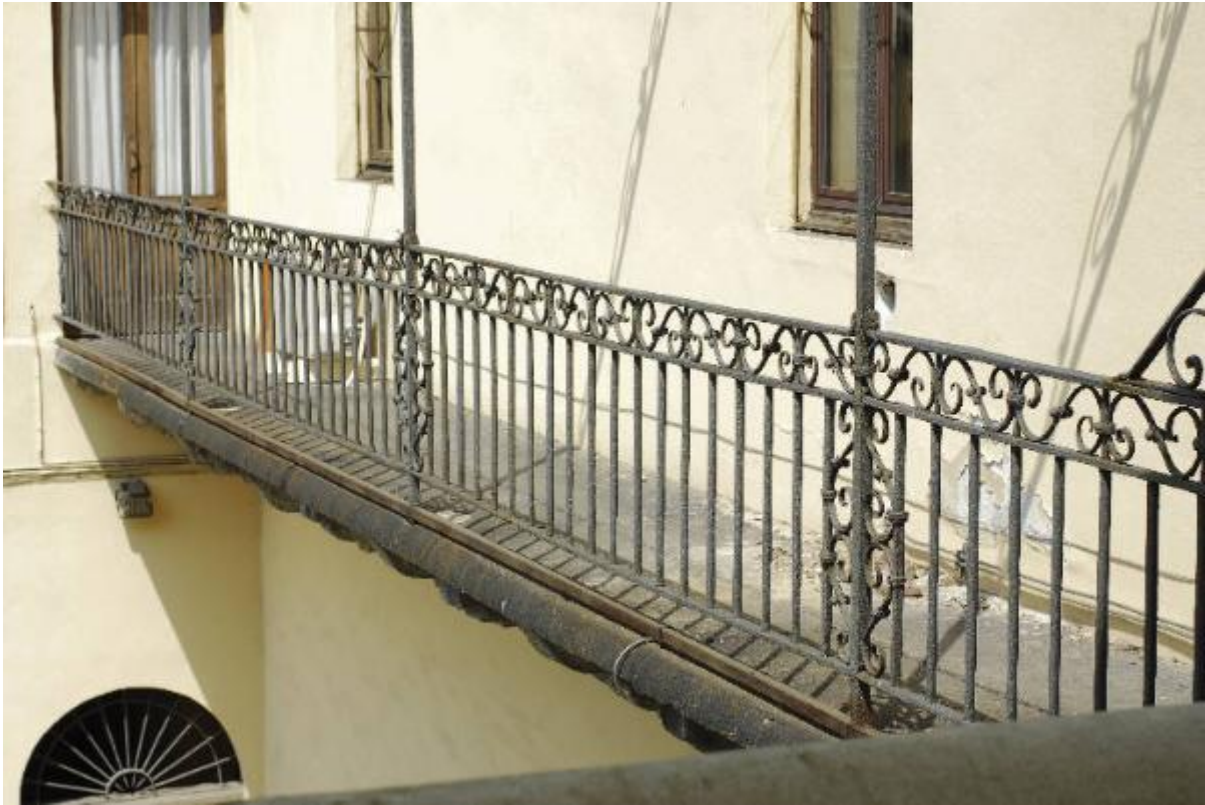
Ringhiera ad aste verticali, sulle quali si imposta orizzontalmente una fascia con motivo decorativo a volute, perle e fiori lobati. Tre strutture verticali scandiscono il balcone in altezza e si caratterizzano per la decorazione apicale a due volute affrontate con nodi e motivo fiammato al centro, verso l'esterno, pinnacolo tinto in colore giallo.

Notizie storico-critiche: Il ballatoio, lungo 14 metri, presenta una pavimentazione in beola.

Stato di conservazione: discreto

Indicazioni specifiche: Molto arrugginito, persi numerosi fiori della decorazione.
