Ringhiera

ambito lombardo

Definizione: ringhiera

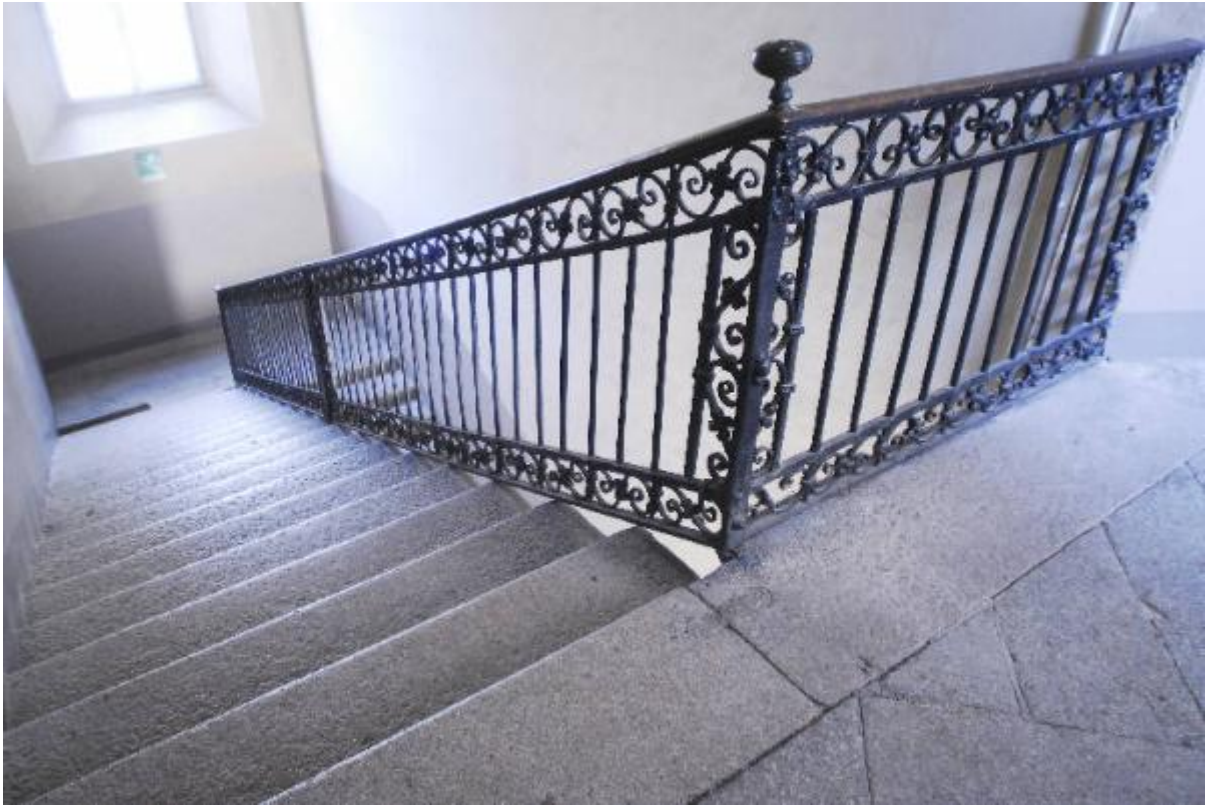
Ringhiera caratterizzata da motivi decorativi a volute e fiori quadrilobati e da un corrimano in legno. Grosso pomolo schiacciato in ferro pieno all'innesto tra rampa e ballatoio.

Notizie storico-critiche: I pienerottoli e i gradini presentano una pavimentazione in beola.

Stato di conservazione: buono
