# Cornicione

## ambito lombardo-emiliano

Denominazione: Basilica di S. Maria Maggiore

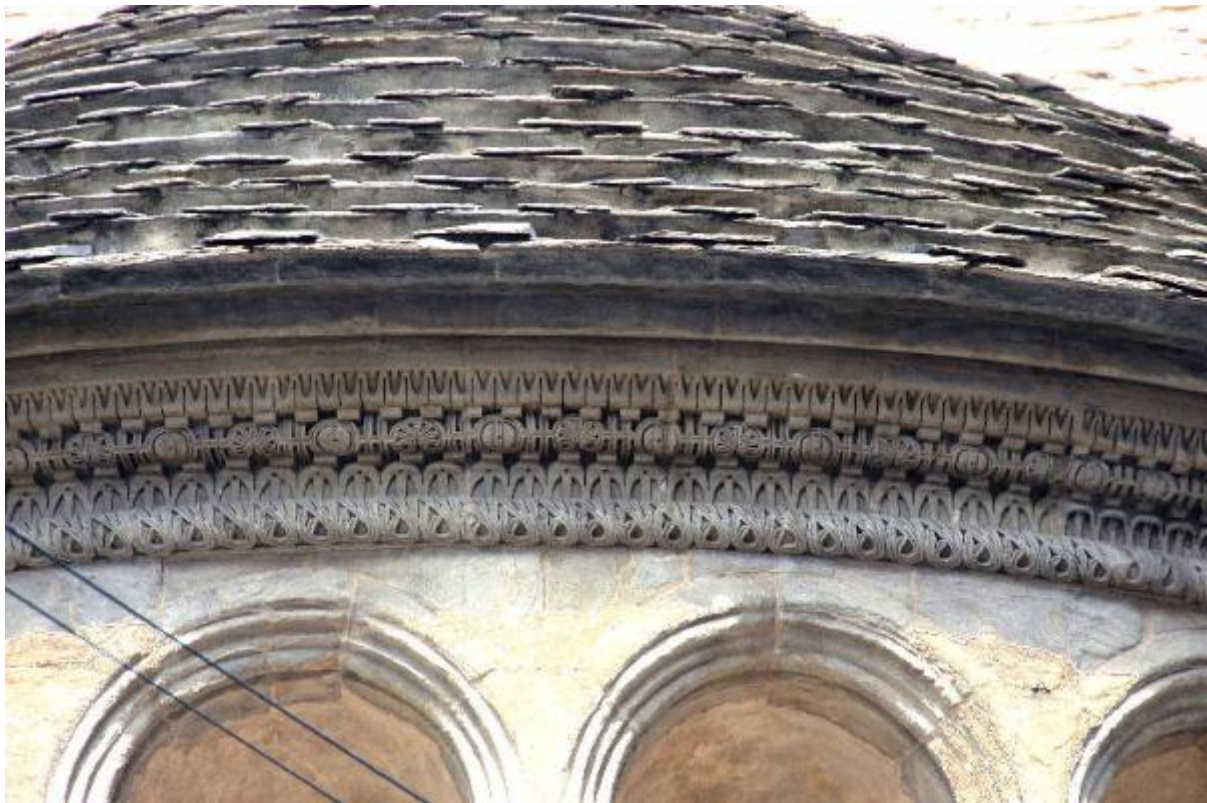
Cornicione in pietra arenaria scolpita; quattro sequenze di motivi ornamentali: palmette spiraliformi, fogliette a lobo, ovoli alternati a palmette entro cornici ovali separati da file di dentelli e fiori a calice stilizzati.

Stato di conservazione: mediocre

Indicazioni specifiche: estesi rifacimenti moderni riconoscibili dai profili più integri e secchi; pietra erosa nelle parti originali

Descrizione intervento: rifacimento della cornice per tratti estesi

Descrizione intervento: pulizia superfici lapidee e applicazione sostanza protettiva

Descrizione intervento: intervento conservativo del portalino campionese e dell'intera abside
