Aquile

ambito lombardo-emiliano

Definizione: capitello

Denominazione: Basilica di S. Maria Maggiore

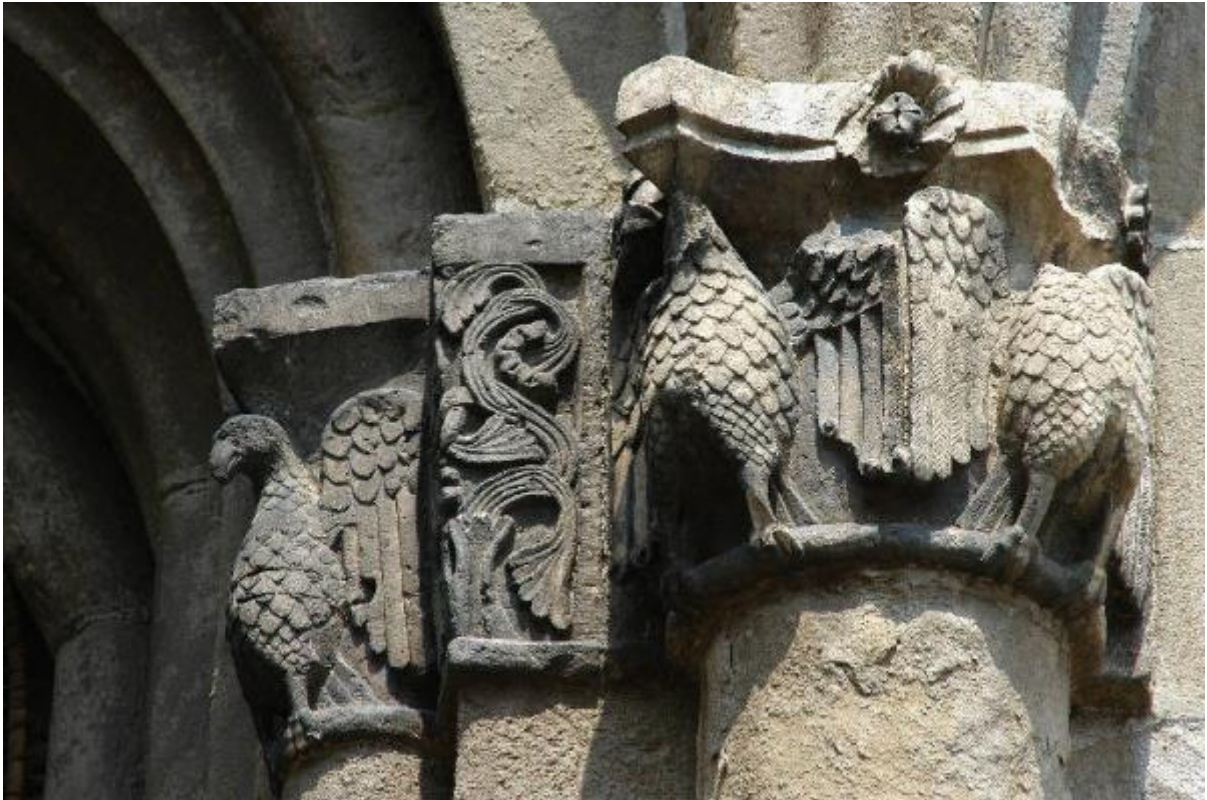
Capitello della semicolonna e della fascia dello strombo in pietra d'Angera scolpita; figure di aquile erette ad ali spiegate e risalti angolari ornati a tralci vegetali.

Stato di conservazione: cattivo

Indicazioni specifiche: aquile mutilate della testa, superficie lapidea corrosa

Descrizione intervento: intervento sull'intera abside centrale; pulitura superfici lapidee e applicazione sostanza protettiva
