# Cornicione

## ambito lombardo-emiliano

Denominazione: Basilica di S. Maria Maggiore

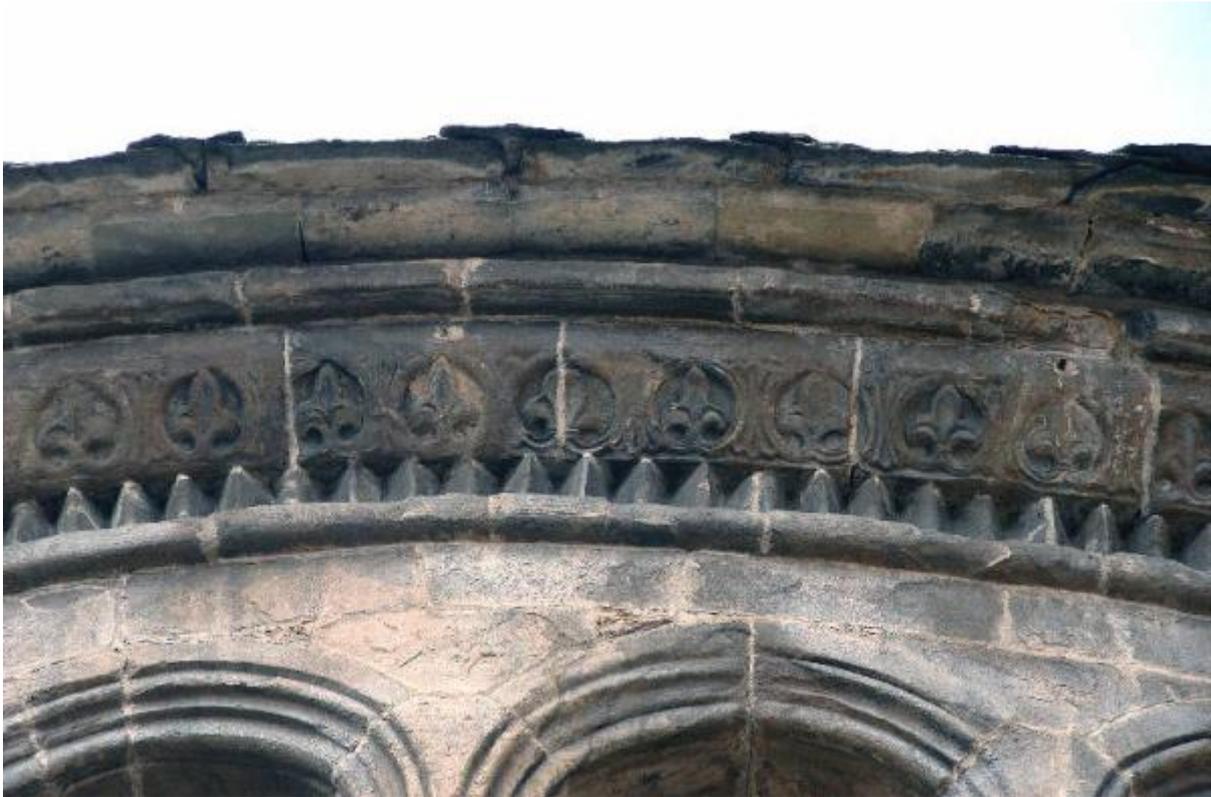
Cornicione architettonico in pietra arenaria scolpita, formato da un cordolo, un filare a denti di sega e da un fregio di foglie racchiuse entro profili scanalati a foggia di cuore.

Stato di conservazione: mediocre

Indicazioni specifiche: superficie lapidea fortemente consumata nei tratti originali

Descrizione intervento: intervento sull'intera abside centrale; pulitura superfici lapidee e applicazione sostanza protettiva
