Motivi decorativi zoomorfi

ambito lombardo-emiliano

Definizione: cornice marcapiano

Denominazione: Basilica di S. Maria Maggiore

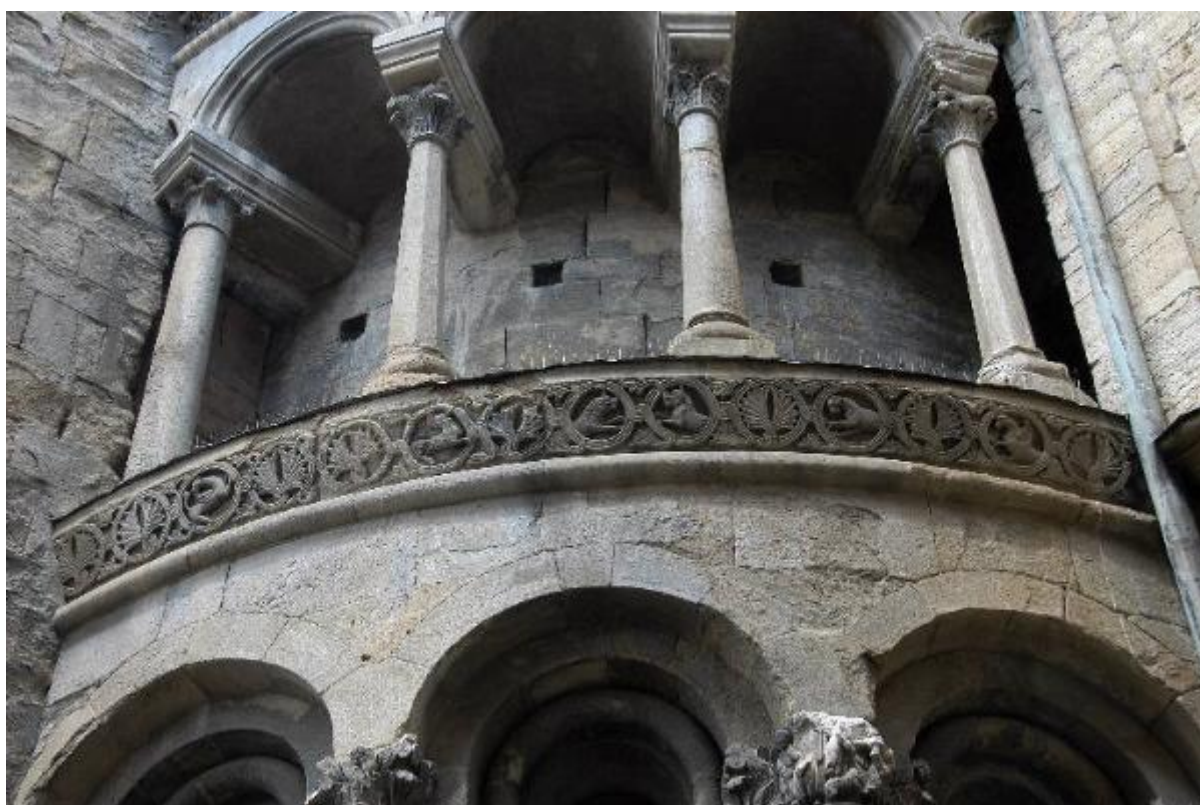
Cornice marcapiano in pietra arenaria scolpita; motivo decorativo a tralcio vegetale che forma una sequenza di cerchi annodati; all'interno di questi, palmette e figure di animali (grifo, leoni, felino).

L'intervento di rifacimento, ben riconoscibile per estesi tratti nei profili più secchi ed integri degli ornati, è documentato nel 1903 (Buonincontri, cit., p. 235).

Stato di conservazione: mediocre

Indicazioni specifiche: superficie lapidea erosa nelle parti originali

Descrizione intervento: rifacimento della cornice per tratti estesi

Descrizione intervento: intervento di manutenzione dell'intera abside sud orientale
