Cornicione

bottega lombarda

Denominazione: Basilica di S. Maria Maggiore

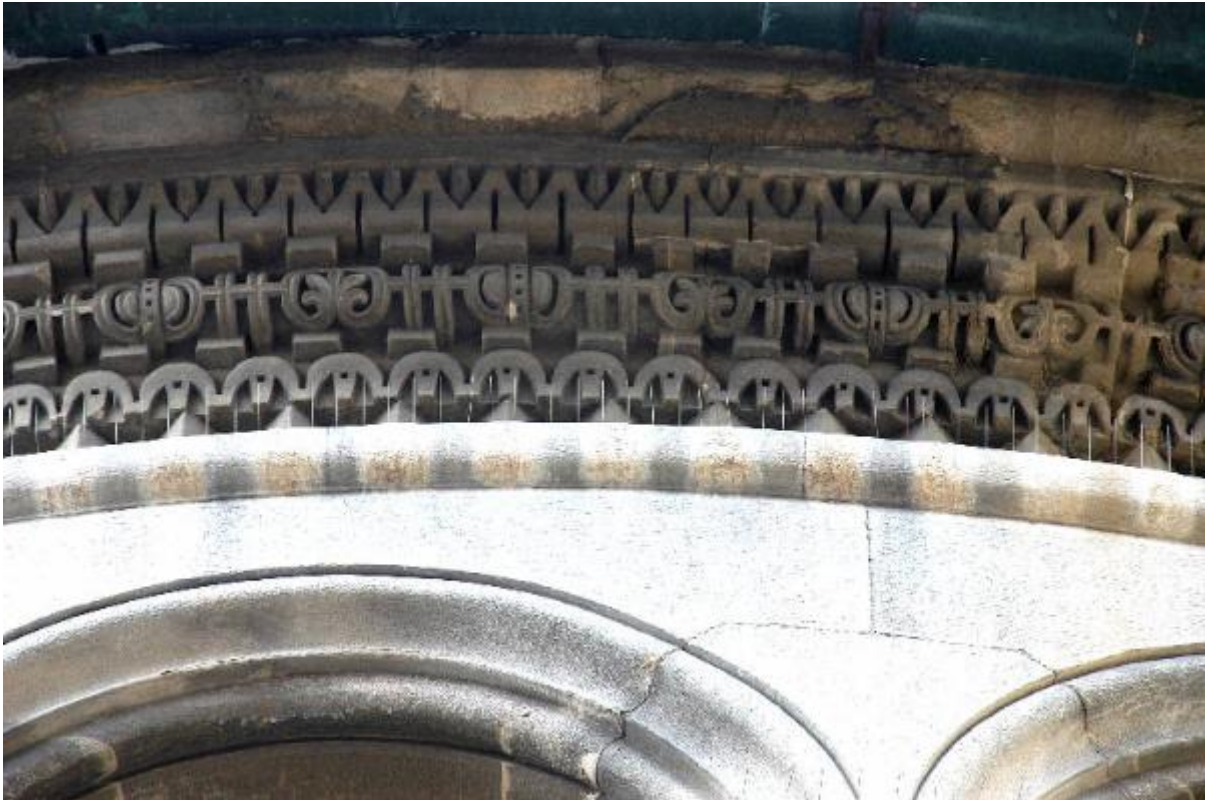
Cornicione in pietra arenaria scolpita, formata da tre sequenze di motivi ornamentali: fogliette a lobo semiovale, ovoli alternati a palmette entro profili ovali, separati da due anelli e compresi tra due file di dentelli, fiori stilizzati a due petali appuntiti.

Stato di conservazione: mediocre

Indicazioni specifiche: spessa patina di sporco

Il cornicione è stato totalmente rifatto nel 1903 (Buonincontri, 2005, p. 234, cat. C. 11).

L'opera è stata restaurata nel 1975-1976 (Buonincontri, cit., p. 229).

Descrizione intervento: rifacimento integrale

Descrizione intervento: intervento di manutenzione dell'intera abside sud orientale
