Capitello

Codice scheda: D0100-00200

Denominazione/dedicazione: Capitello ionico a volute diagonali

Denominazione: Monastero di S. Giulia

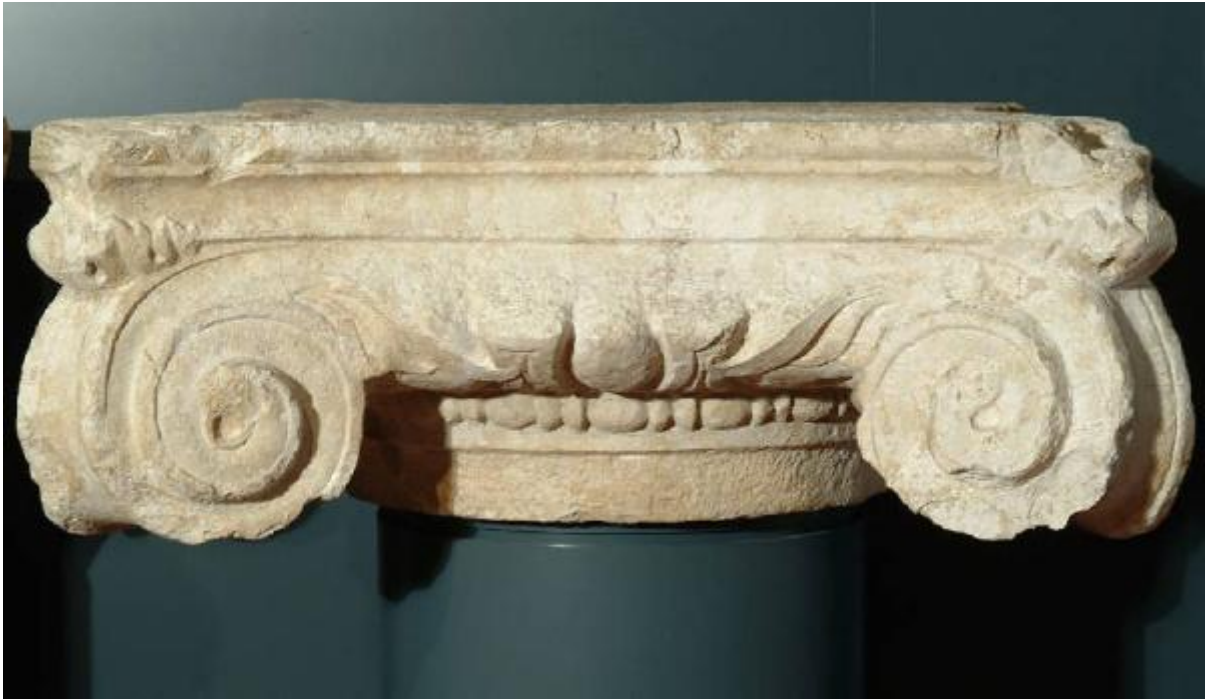
Volute a canale concavo delimitate da sottile listello che accompagna la spirale. Nell'echino il kyma ionico presenta ovoli appiattiti e piuttosto allungati, separati da lancette; palmette a tre sepali fungono da raccordo fra echino e volute. Sotto l'echino un collarino intagliato ad astragalo con perline rigonfie e fusarole semisferiche ed uno a superficie liscia e minore aggetto servono da raccordo fra echino e sommoscapo. L'abaco è modanato da cavetto e listello; sopra le volute, a sostenere gli spigoli dell'abaco, foglie d'acanto

Stato di conservazione: intero

Indicazioni specifiche: scheggiato nell'abaco e nelle volute e abraso in più punti

Data: 1997-1998

Nome operatore: Cooperativa del restauro
