Cornice

Codice scheda: D0100-00225

Denominazione/dedicazione: Frammento di cornice

Denominazione: Monastero di S. Giulia

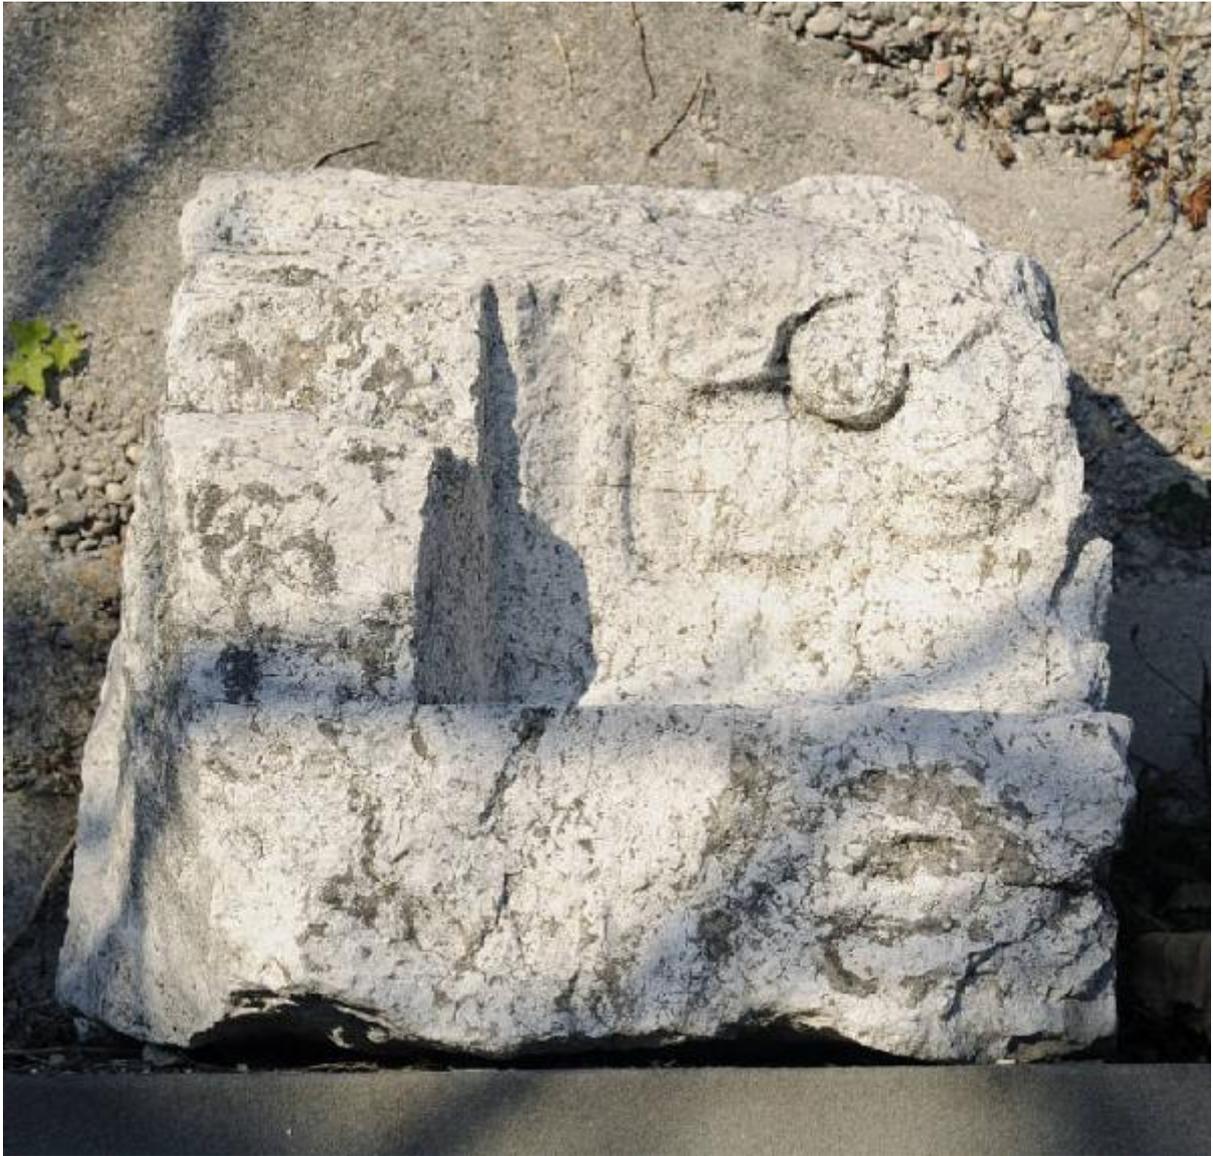
Frammento di cornice a mensole e cassettoni di cui si conservano un esemplare per ciascun elemento. Il profilo della mensola non è determinabile perché rotta, mentre il cassettone, bordato da una gola rovescia, è decorato da un fiore a bottone centrale con quattro petali.

Indicazioni specifiche: Spezzato lungo tutto il perimetro; spezzata anche la mensola.

Materia: pietra di Botticino

Tecnica: scalpellatura

Altezza: 29

Larghezza: 21

Profondità: 10
