Architrave

Denominazione/dedicazione: Blocco di architrave modanato

Classe e produzione: edilizia/ elementi architettonici/ elementi strutturali

Denominazione: Monastero di S. Giulia

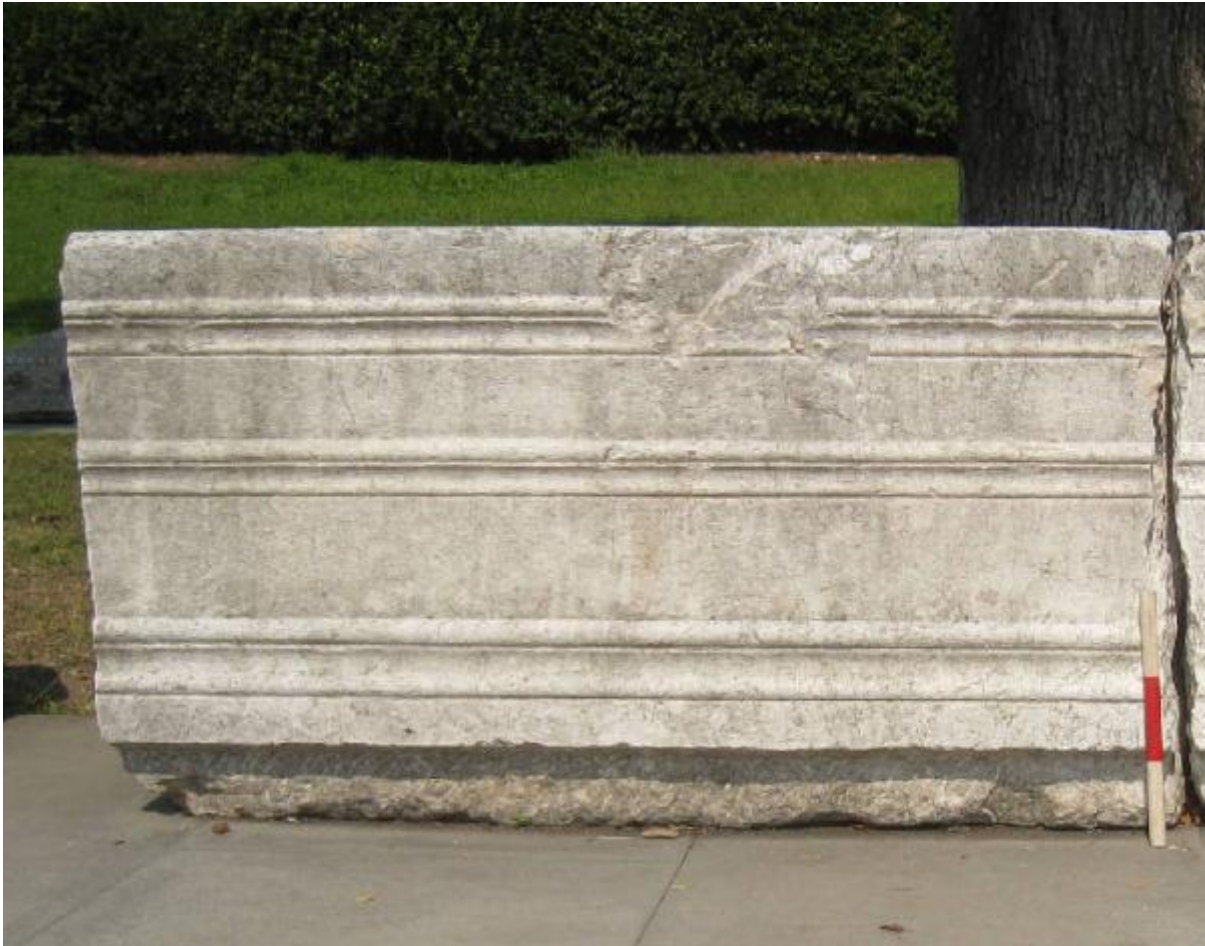
Blocco di architrave del tipo a tre fasce separate da tondino e gola rovescia. La parte posteriore del piano di attesa è ribassata e il piano di fondo presenta un dente arretrato rispetto alle modanature. Una grappa metallica garantisce la tenuta del blocco. Sul fianco sinistro si nota un foro rettangolare per perno con tracce di metallo nella metà anteriore che presenta una lavorazione a gradina; la metà posteriore è più irregolare ma presenta altri due fori. Sul fianco destro è posizione il blocco MR 4668

Indicazioni specifiche: Spezzato il fianco destro, fratturato in molti punti e rinforzato mediante una grappa sul retro
