Blocco esagonale

Codice scheda: D0100-00245

Denominazione: Monastero di S. Giulia

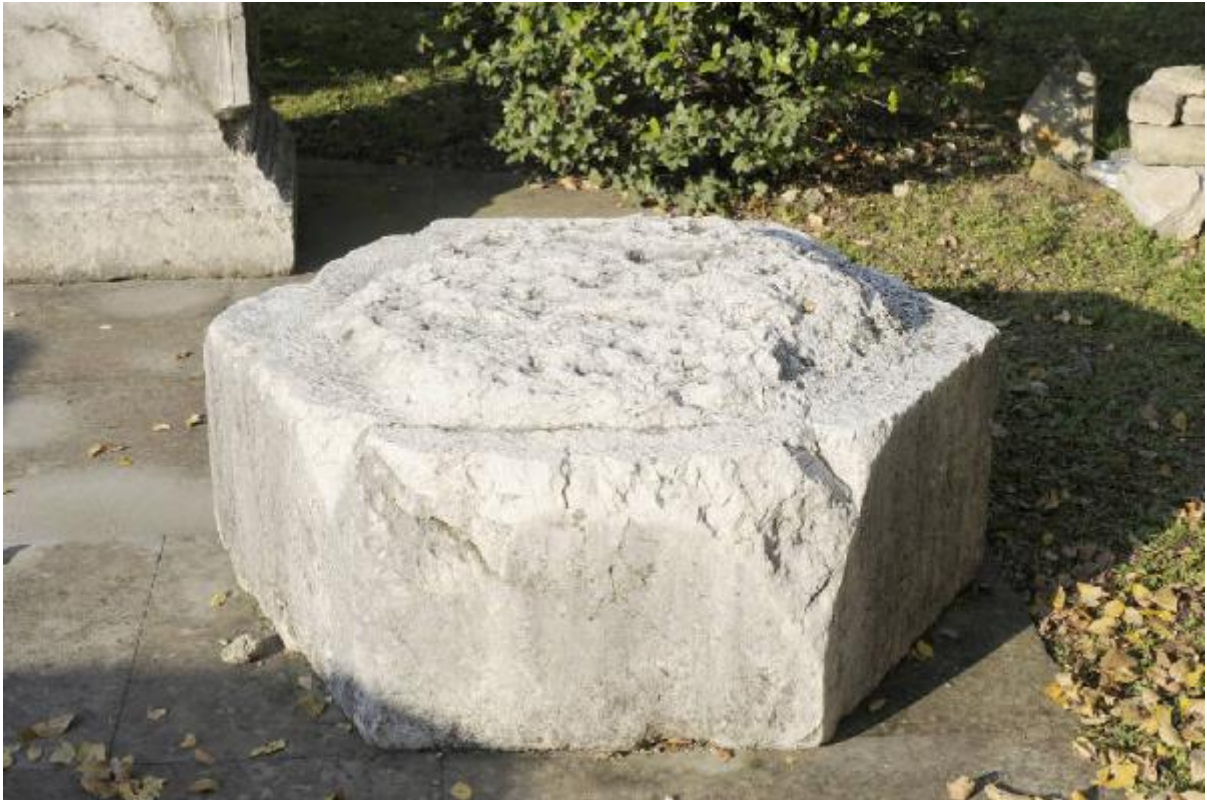
Blocco architettonico esagonale pertinente forse ad un monumento funerario. Sul piano d'attesa superficie di anatirosi per il collocamento del blocco superiore.

Stato di conservazione: intero

Indicazioni specifiche: Scheggiature in alcuni punti sugli spigoli
