## Capitello/frammento

ambito romano molto dubbio

Codice scheda: G0140-00085

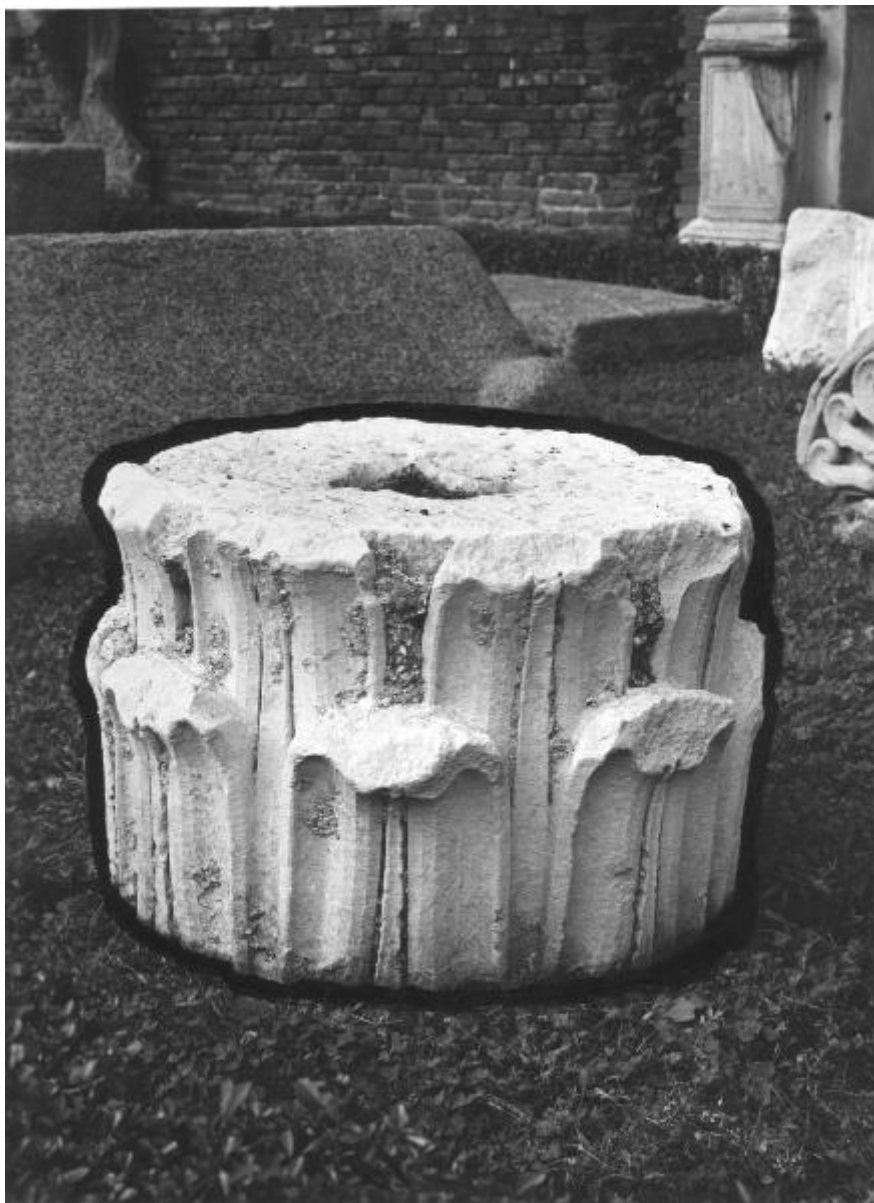
Note: Veduta frontale

Specifiche: Altezza foglie primo ordine cm. 33.

Metà inferiore di capitello a foglie lisce. Il pezzo presenta due ordini di foglie con costolatura centrale piatta, limitata da due incisioni profonde, mosse lateralmente da una concavità pronunciata che corre parallela alla costa centrale. Il bordo esterno si stacca dalla superficie del kalathos, arricciandosi leggermente.

Si conserva solo la metà inferiore, molto rovinata. La base è scheggiata; sono spezzate le punte di tutte le foglie. Sul piano d'appoggio si individua un foro irregolare, probabilmente praticato per il fissaggio della parte superiore. Rimangono abbondanti tracce di malta dovute ad un riutilizzo del pezzo.
