## Base di colonna

Codice scheda: G0380-00195

Definizione: base di colonna

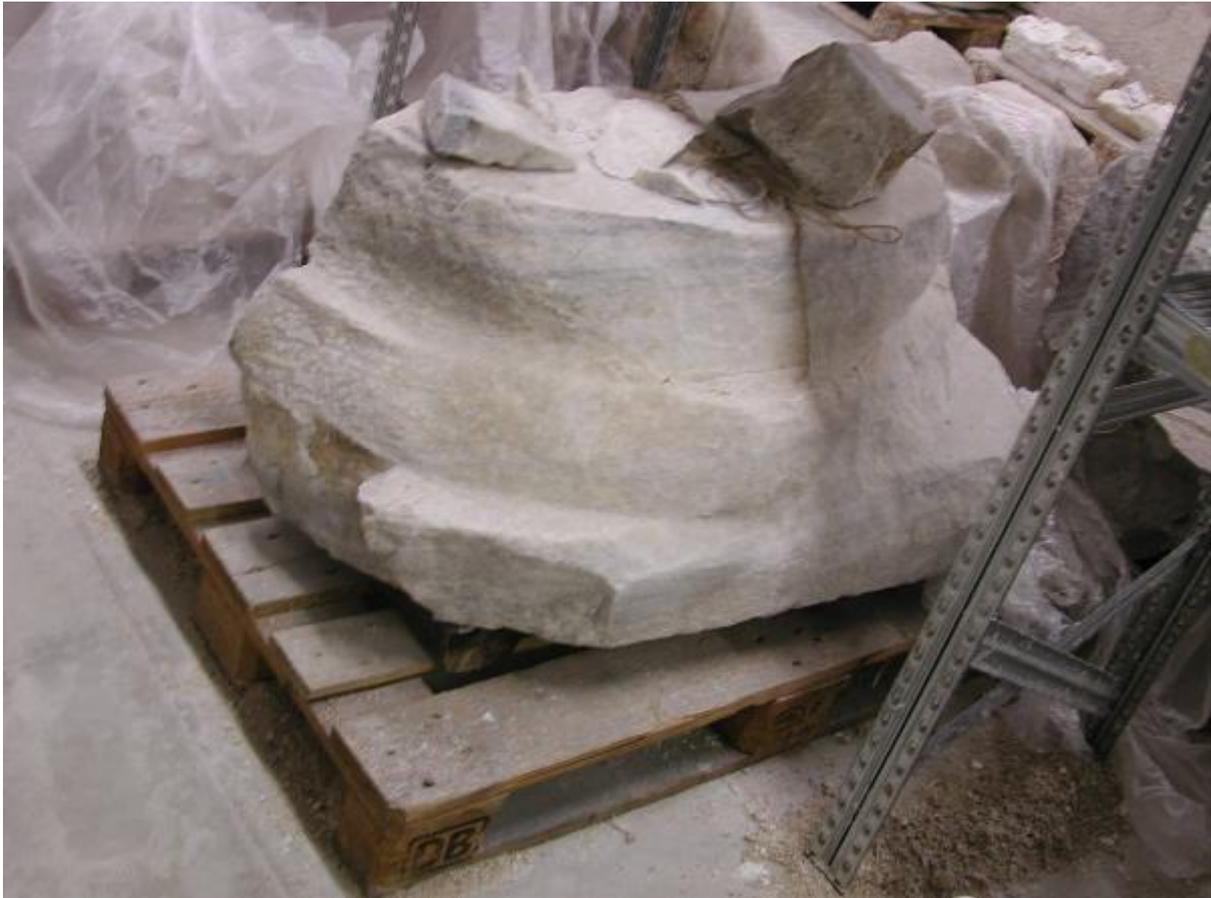
Codice identificativo: St. 149553 - Fig. 123 bas

Frammento di base attica di colonna, lavorata in un unico blocco con il plinto (h. 12 cm. ca; lung. ricostruibile 118 cm). Presenta un toro superiore (h. 11 cm. ca), una scozia profonda (prof. 5 cm. ca), un toro inferiore (h. 11 cm. ca). A causa dell'estese abrasioni non si è in grado di distinguere le varie parti compositive, in particolare non si riesce ad individuare la presenza e dimensione dei listelli della scozia.

Base di colonna parzialmente conservata. Di plinto, tori e scozia resta circa la metà a causa di una frattura. Superfici notevolmente abrase. Tracce di malta sulle stesse.
