Base di colonna

Codice scheda: G0380-00196

Definizione: base di colonna

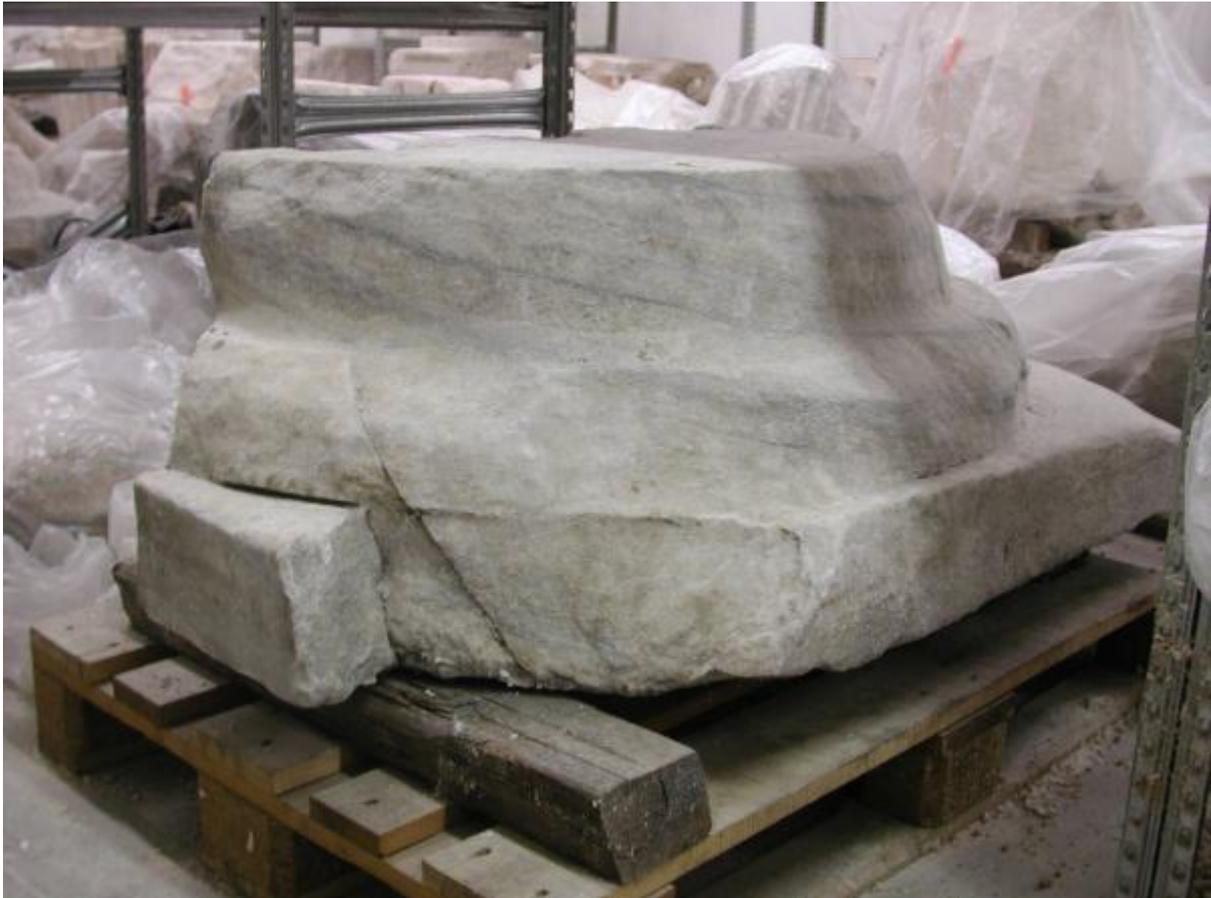
Codice identificativo: St. 149554 Fig. 124 base

Frammento di base attica di colonna, lavorata in un unico blocco con il plinto (h. 13 cm. ca; lungh. ricostruibile 118 cm). Presenta un toro superiore (h. 11 cm. ca), una scozia (prof. 5 cm. ca), dei listelli, difficili da individuare e misurare a causa dell'alto grado di corrosione delle superfici , un toro inferiore (h. 11 cm. ca).

Sul piano d'attesa sono presenti tre fori quadrangolari (lato 9 x 9 cm.; prof. 9 cm.) per perni metallici, con canale per lo scolo del piombo di fissaggio.

Base di colonna parzialmente conservata. Di plinto, tori e scozia resta circa la metà a causa di una frattura, che ha asportato anche uno dei quattro lati dei tre fori per perni metallici, presenti sul piano d'attesa. Superfici notevolmente abrase. Tracce di malta sulle stesse.
