Base di colonna

Codice scheda: G0380-00197

Definizione: base di colonna

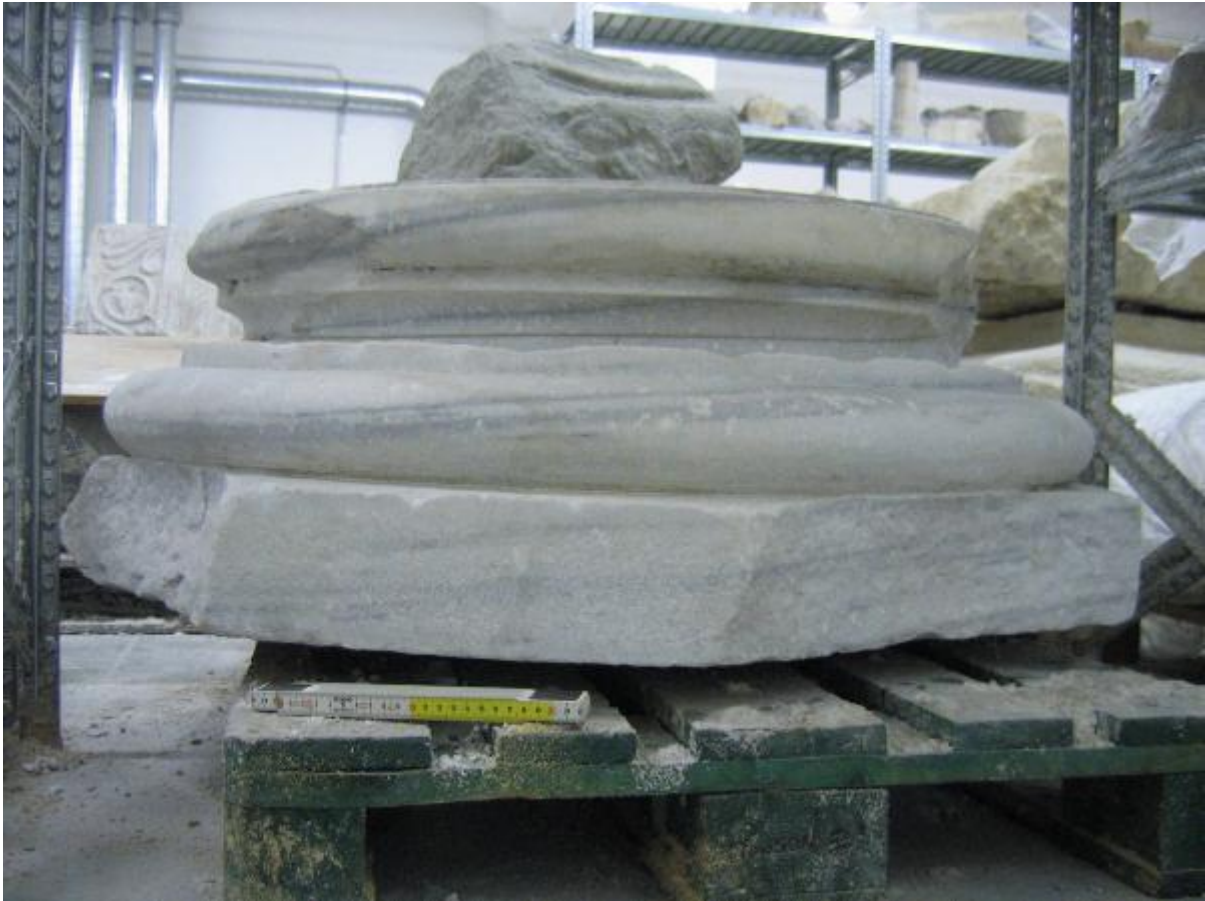
Codice identificativo: St. 149555 - Fig. 125

Frammento di base attica di colonna, lavorata in un unico blocco con il plinto (h. 12 cm. ca; lungh. conservata 40 cm). Si susseguono un toro superiore (h. 7 cm. ca), una scozia profonda (prof. 6 cm.), profilata da listelli lisci, un toro inferiore (h. 7 cm. ca).

Sul piano d'attesa sono presenti due fori quadrangolari (lato 6 x 6 cm.; prof. 3-5 cm.) per perni metallici, con canale per lo scolo del piombo di fissaggio.

Base di colonna parzialmente conservata. Il plinto si conserva solo per 40 cm.; del toro inferiore e della scozia resta circa la metà; il toro superiore si conserva solo per 10 cm. ca di lunghezza.

Sul piano d'attesa si conservano due fori. Tracce di malta sulle superfici.
