Capitello

periodo romano

Definizione: capitello

Denominazione: Palazzo Belgiojoso

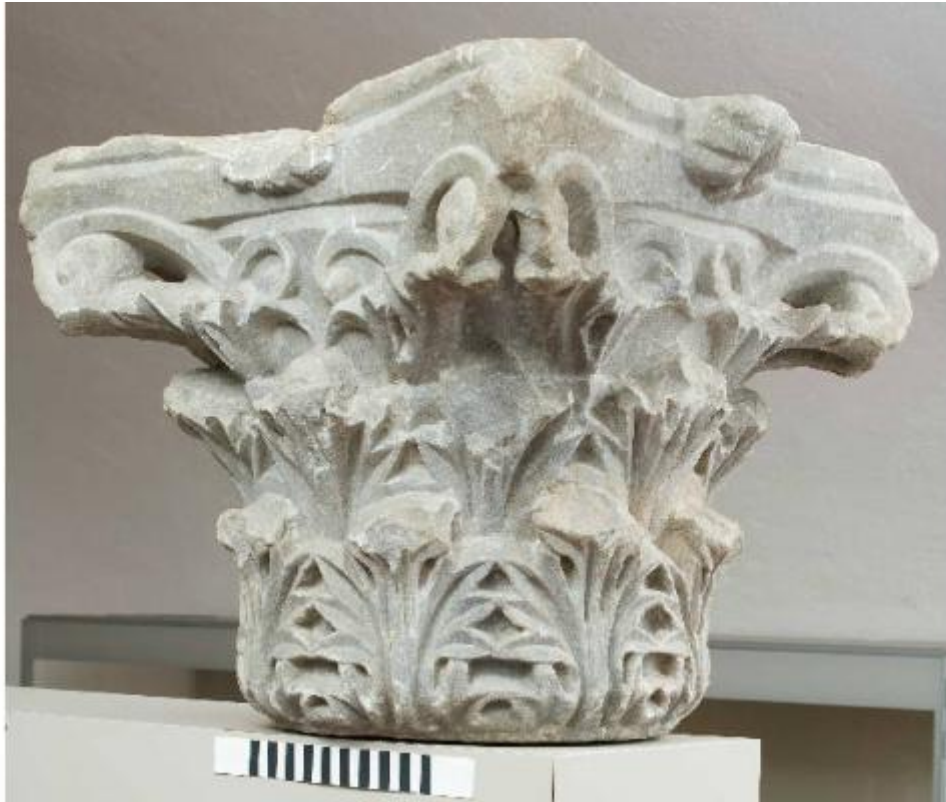
Capitello corinzio con kalathos rivestito da due giri di otto foglie di acanto spinoso di tipo asiatico, con i lobi per lo più congiunti e nervature molto marcate. Nella parte superiore caule appena aggettante, volute che invadono l'orlo inferiore dell'abaco terminando con una piccola spirale ed elici molto sottili con accenno di spirale. Abaco con fiore senza stelo a foglia carnosa, che sporge al centro dei lati sopra l'orlo del kalathos.

Stato di conservazione: mutilo

Presenta qualche scheggiatura nelle foglie e in una coppia di volute. Superficie inferiore del kalathos raschiata e con due fori concentrici.
