Protesi - chirurgia

produzione

Definizione: protesi

Denominazione: Istituto Ortopedico Matteo Rota

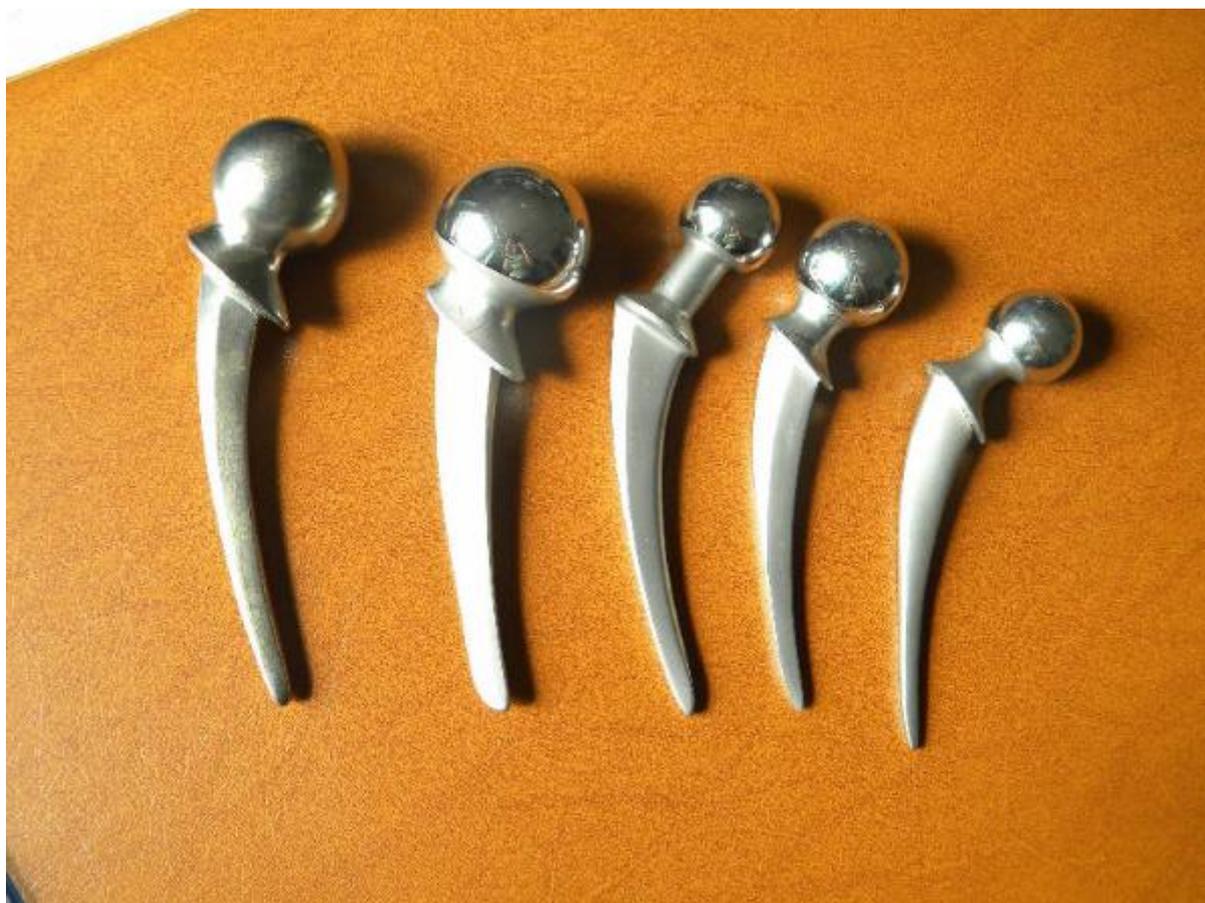
Protesi ortopedica composta da un elemento sferico terminante con struttura cilindrica e disco a cui è connesso una 'lama' arrotondata.

Funzione: La protesi viene adoperata per sostituire elementi ossei danneggiati.

Materia: acciaio
