Pinza - chirurgia

Definizione: pinza

Tipologia: emostatica

Denominazione: Istituto Ortopedico Matteo Rota

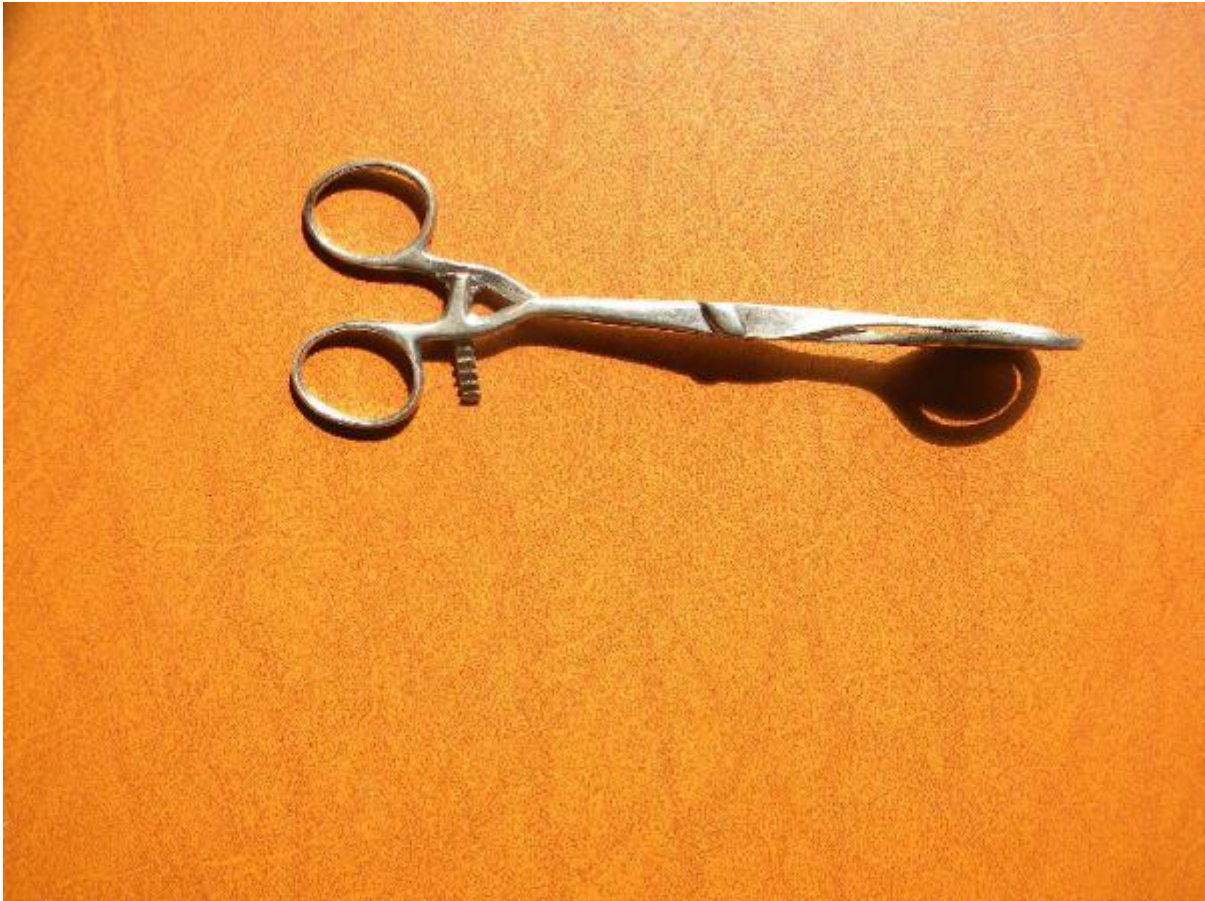
Pinza chirurgica a forma a 'forbice' costituita da due elementi metallici che si connettono in un punto per mezzo di una vite e presentando un'impugnatura con doppio occhiello. La punta della pinza è caratterizzata da un occhiello e da un elemento ovale. Il primo è cavo all'interno, l'altro invece è pieno e si iscrive perfettamente all'interno del profilo dell'occhiello.

Funzione: Lo strumento viene adoperato per tenere e sollevare lembi di tessuto emostatico.
