# Pinza - chirurgia

## produzione

Definizione: pinza

Denominazione: Istituto Ortopedico Matteo Rota

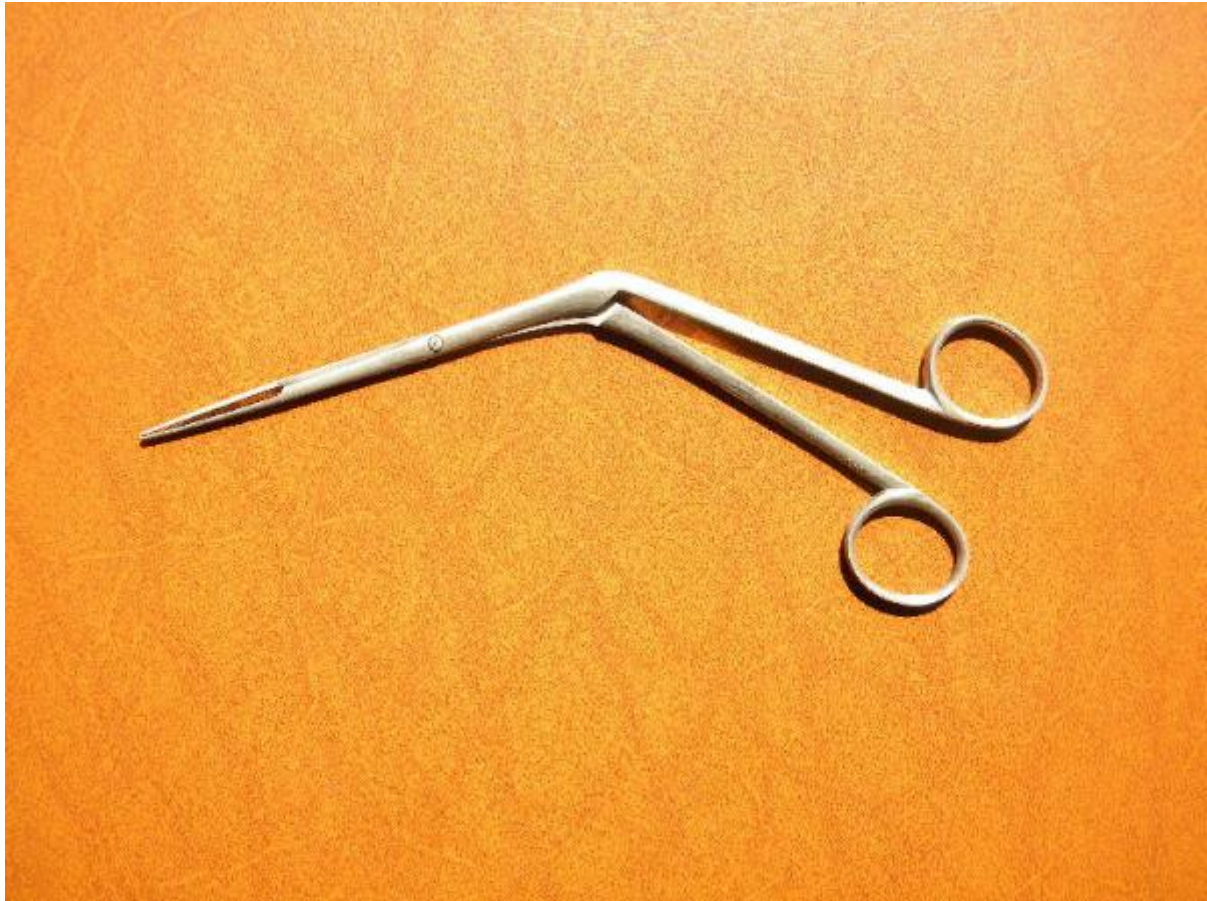
Pinza chirurgica con forma a 'forbice' costituita da due elementi metallici che si connettono in un punto per mezzo di una vite e presentando un'impugnatura con doppio occhiello. La punta della pinza è caratterizzata da due punte arrotondate con zigrinatura interna. La pinza possiede forma angolata che consente un più facile inserimento in cavità strette e di difficile raggiungimento.

Funzione: Lo strumento viene adoperato per sollevare lembi di tessuto o di pelle o per tenere aghi o fili.
