# Bilancia - metrologia

Definizione: bilancia

Tipologia: a due piatti

Denominazione: Ospedali Riuniti - complesso

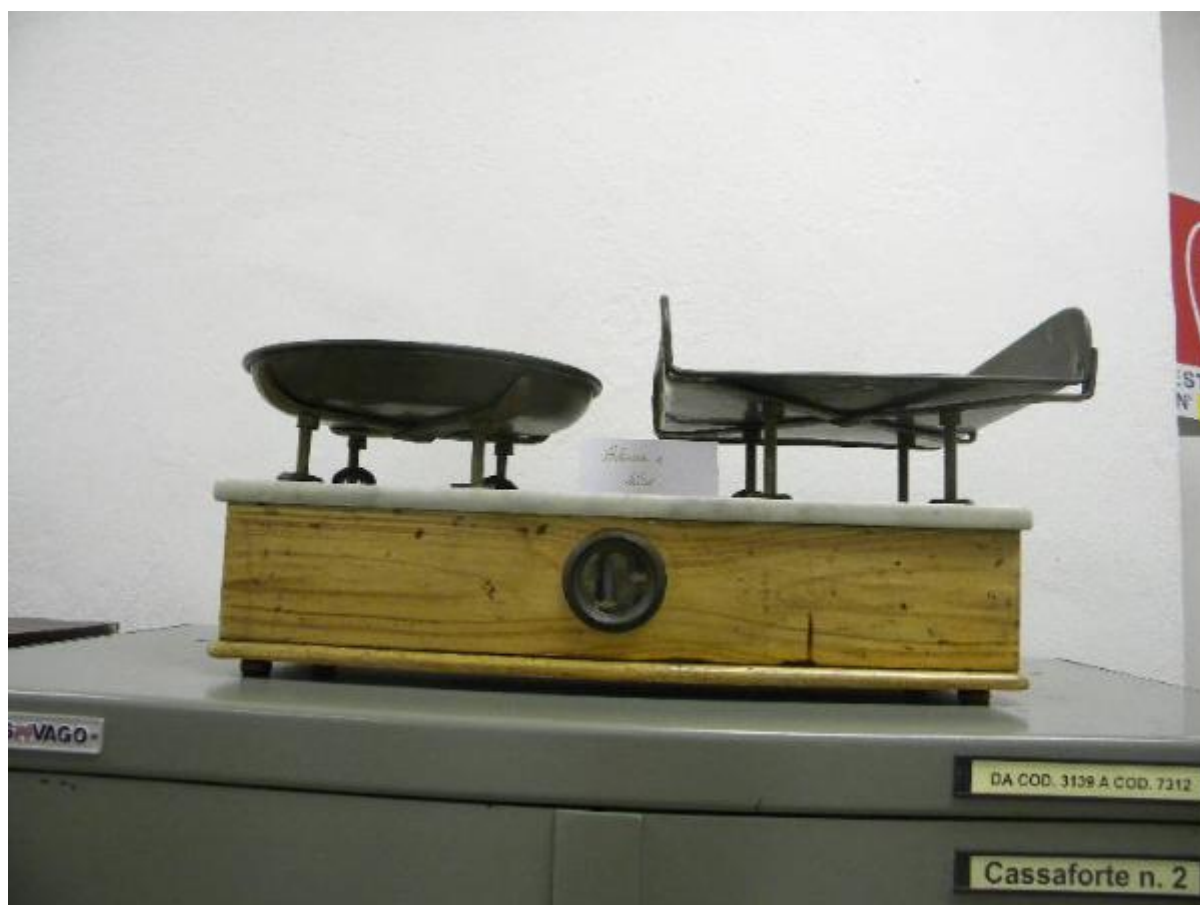
Bilancia composta da struttura parallelepipedica in legno su cui poggia una lastra di marmo bianco di forma rettangolare. Su quest'ultima poggiano, mediante piedini incassati, i due piatti, uno di forma circolare, l'altro di forma quadrata entrambi di metallo.

Funzione: Lo strumento viene adoperato per la pesatura.

Parte: intero

Unità: cm

Altezza: 28

Larghezza: 59

Profondità: 34
