Bilancia - metrologia

produzione

Codice scheda: 3o280-00214

Definizione: bilancia

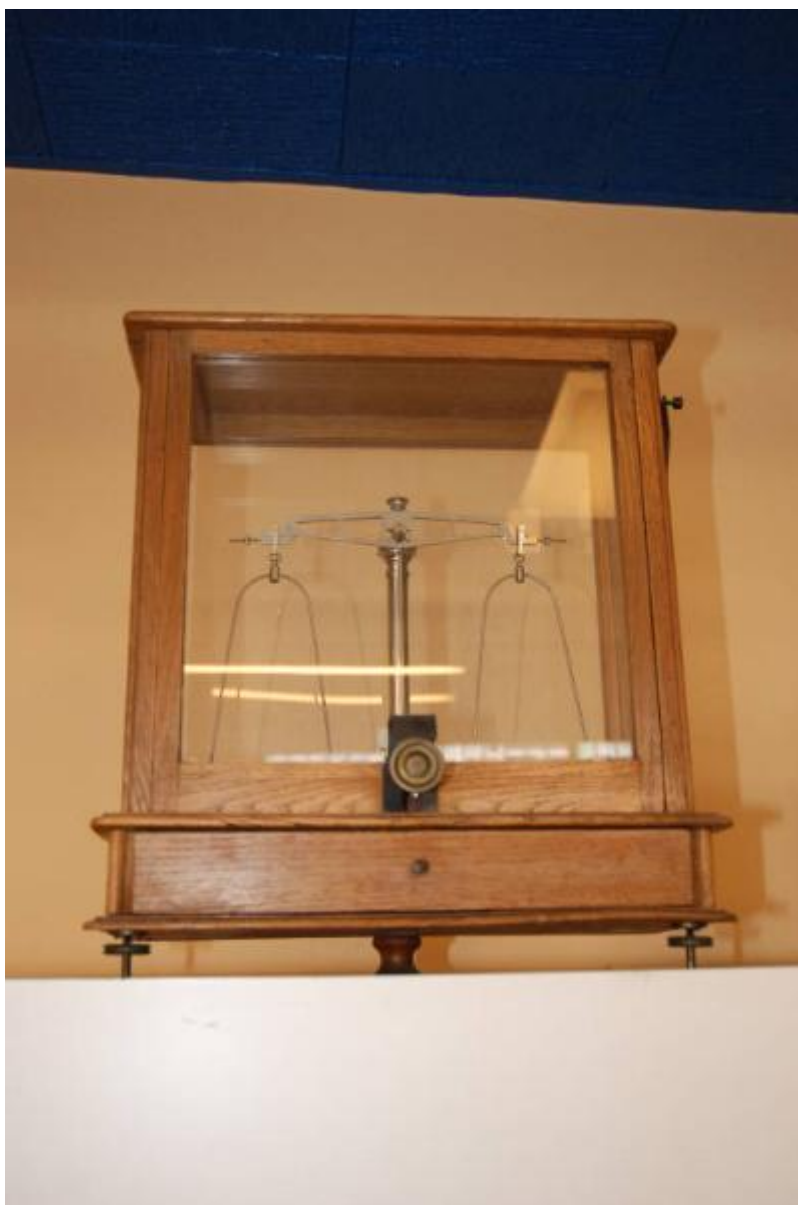
Bilancia di precisione è conservata all'interno di una teca in vetro con profili in legno per garantire la misurazione senza condizionamenti da fattori ambientali. E' composta da un piano rettangolare metallico su cui è innestata la colonnina metallica a bracci uguali a cui, per mezzo di ganci, sono appesi i due piatti di forma circolare.

Funzione: Lo strumento viene adoperato per la pesatura.
