Bilancia - metrologia

Definizione: bilancia

Tipologia: a due piatti

Categoria principale: metrologia

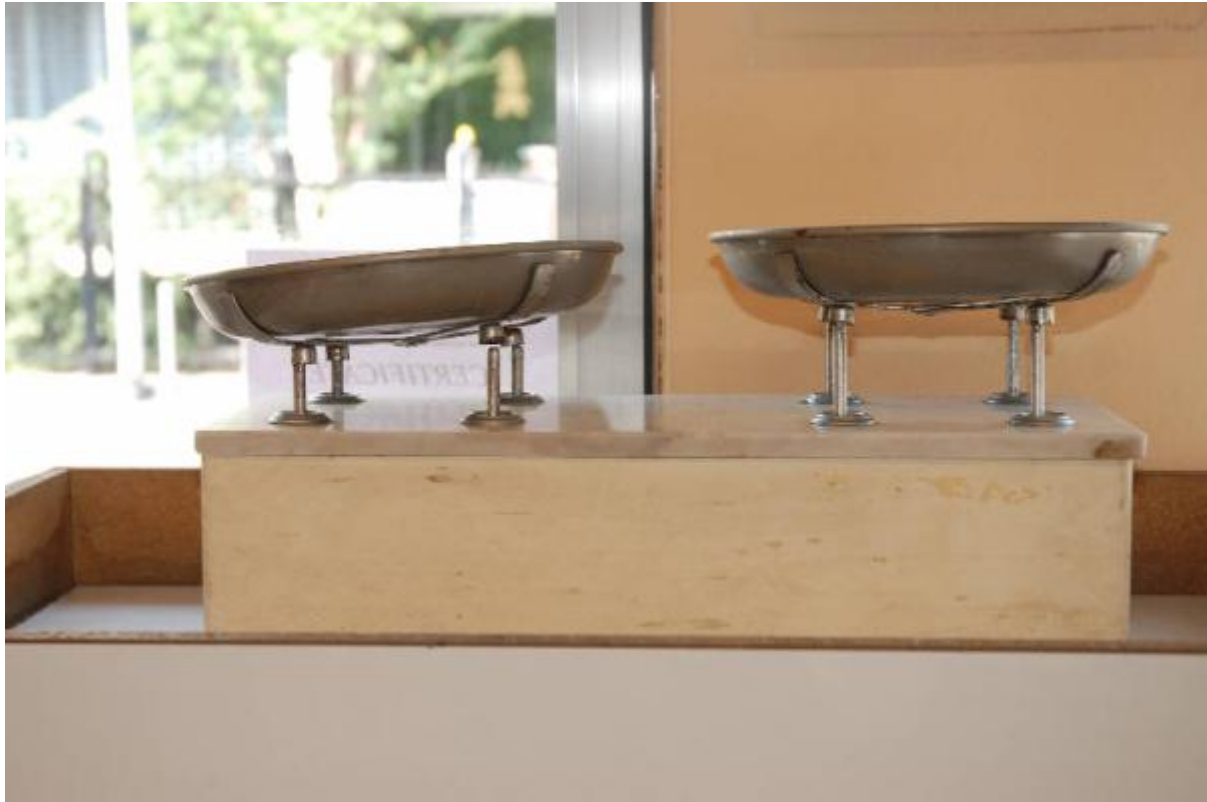
Bilancia a sospensione inferiore tipo Béranger per la pesatura di oggetti medico-sanitari. E' composta da struttura parallelepipedica in legno su cui poggia una lastra di marmo di forma rettangolare. Su quest'ultima poggiano, mediante piedini incassati, i due piatti, entrambi di forma circolare.

Funzione: Lo strumento viene adoperato per la pesatura di oggetti medico-sanitari.
