Sfigmomanometro a colonna di mercurio - medicina e biologia

Definizione: sfigmomanometro a colonna di mercurio

Denominazione: Ospedale di Legnano

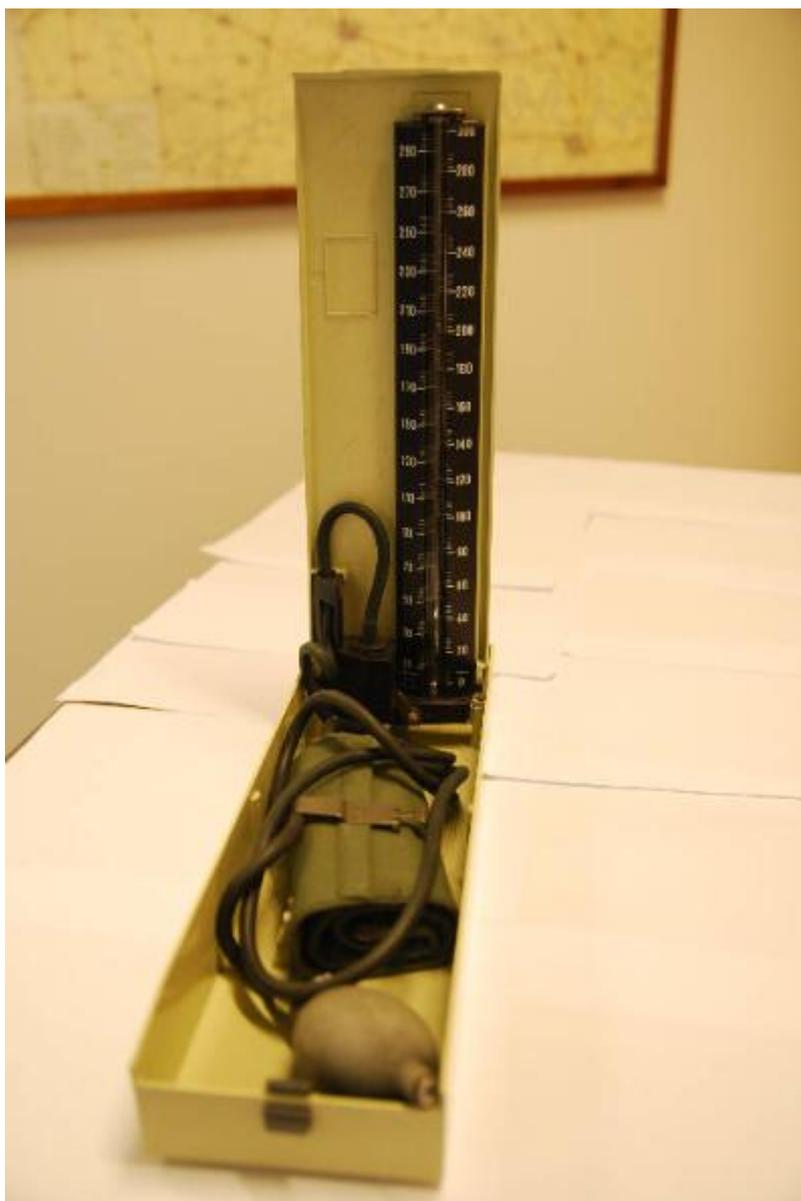
Entro una scatola rettangolare molto lunga di metallo verniciato di verde militare, si trova uno sfigmomanometro a colonna di mercurio. Aprendo la scatola si solleva la colonna graduata del manometro a mercurio, contenuta in uno dei due piatti della scatola stessa. Collegato alla colonna si trova il manicotto, in tela verde e irrigidito da alcune bacchette inserite nella tela. Il manicotto è collegato da un tubo di gomma nera alla pompetta.

Funzione: Apparecchio per la misurazione della pressione sanguigna nelle arterie.
