Matraccio - medicina e biologia

Definizione: matraccio

Parti e/o accessori: con filtro porcellana "millipore"

Denominazione: Azienda Ospedaliera 'Eugenio Morelli' - complesso

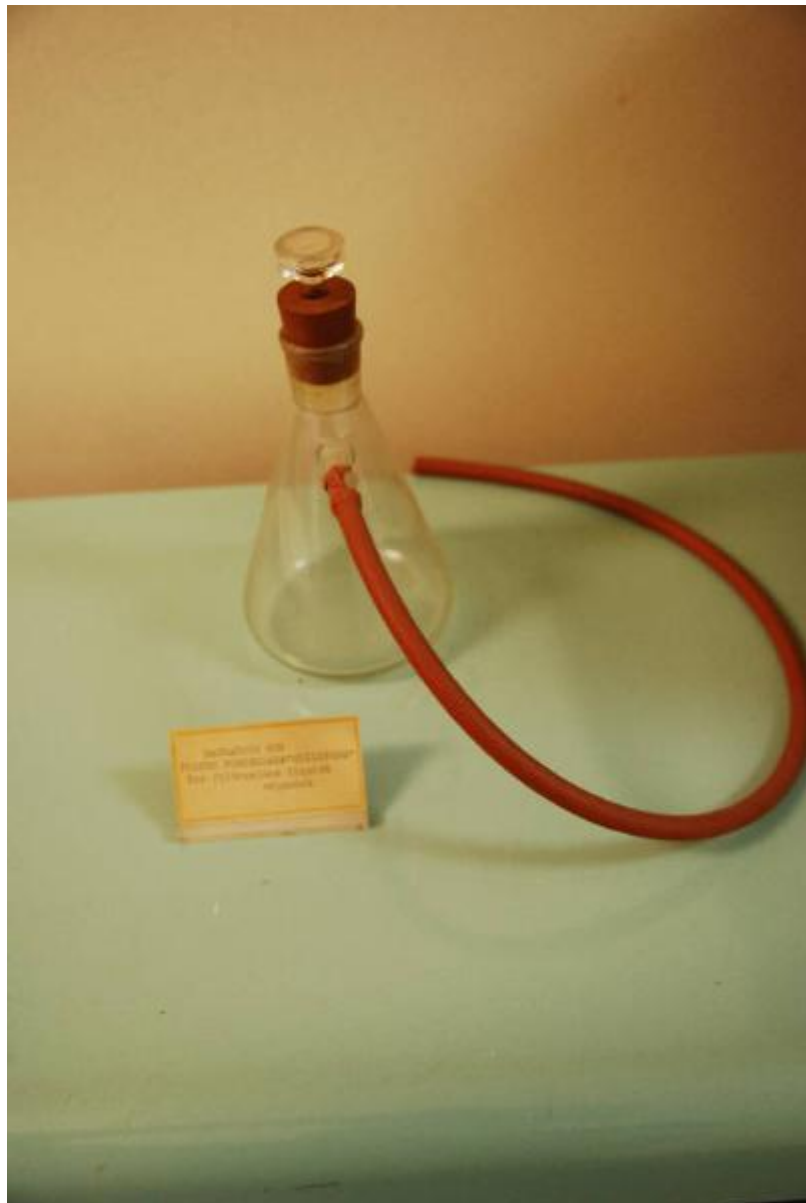
Ampolla panciuta tronco-conica, in vetro con tappo di gomma. Il tappo ha un foro entro il quale è ulteriormente inserito un altro tappo di vetro. Il matraccio ha un beccuccio di vetro dal quale si diparte un tubo di gomma.

Bottiglia che consente di agitare i liquidi contenuti per mescolarli senza pericolo che fuoriescano. Come si evince dall'etichetta con la quale è esposto il bene si tratta di: "Matraccio con filtro porcellana "millipore". Per filtrazione liquidi organici".

Indicazioni specifiche: Il tubo di gomma è rotto.
