Diafanometro - meteorologia

SIAP Bologna

Definizione: diafanometro

Categoria principale: meteorologia

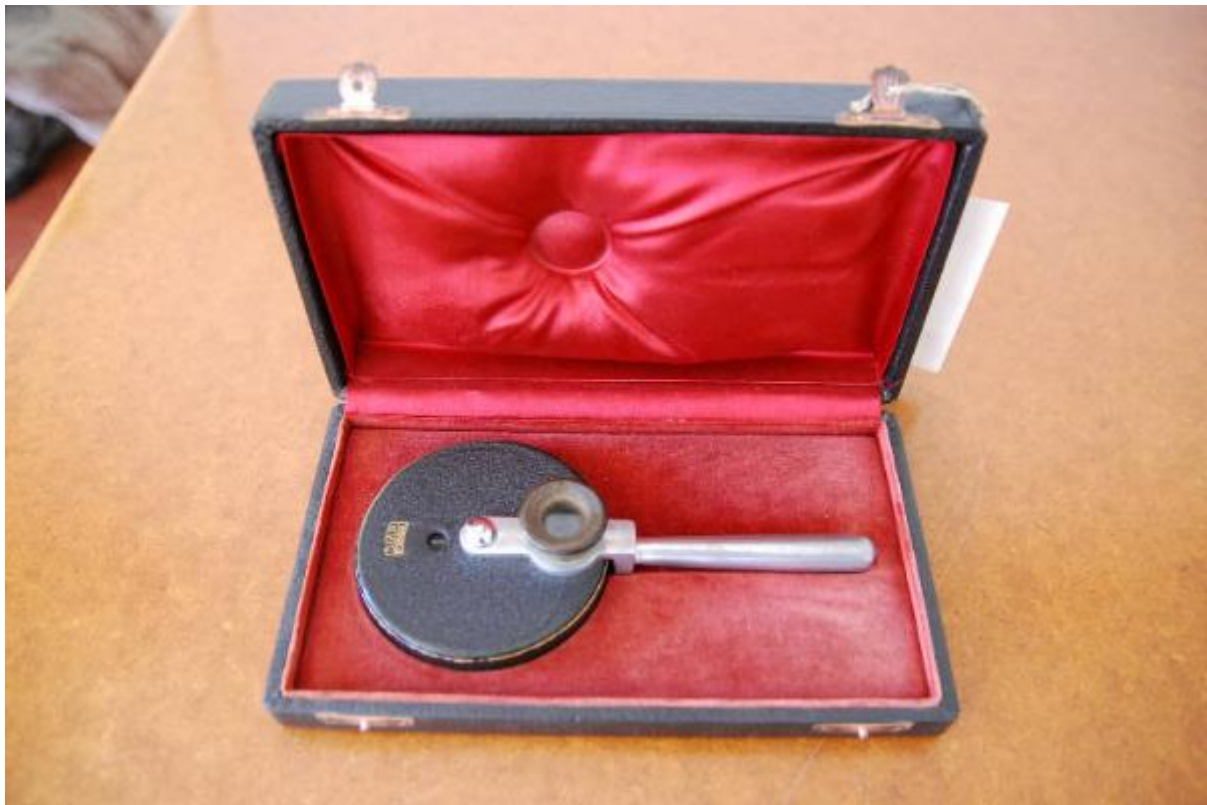
Piatto disco metallico nero installato su un'impugnatura data da un corto tubo metallico. Su una faccia il disco reca una lente per consentire l'accostamento dell'occhio e la visione. La lente è installata sul proseguimento dell'impugnatura che è ancorata al centro del disco, in modo da consentirne la rotazione. Sull'altra faccia del disco si aprono dieci fori circolari ciascuno caratterizzato da un diverso filtro ottico. Mantenendo il disco in posizione verticale, tramite l'impugnatura, e accostando l'occhio alla lente si può far ruotare il disco stesso e visionare l'ambiente di volta in volta attraverso uno dei dieci diversi filtri. Lo strumento è conservato entro una scatola in finta pelle internamente rivestita di velluto e di raso rosso e connotata da un vecchio cartellino inventariale scritto a mano.

Misurare la trasparenza dell'atmosfera in base alla visibilità di determinati oggetti visionati attraverso filtri ottici di opacità crescente.
