Centrifuga - medicina e biologia

Definizione: centrifuga

Denominazione: Azienda Ospedaliera 'Eugenio Morelli' - complesso

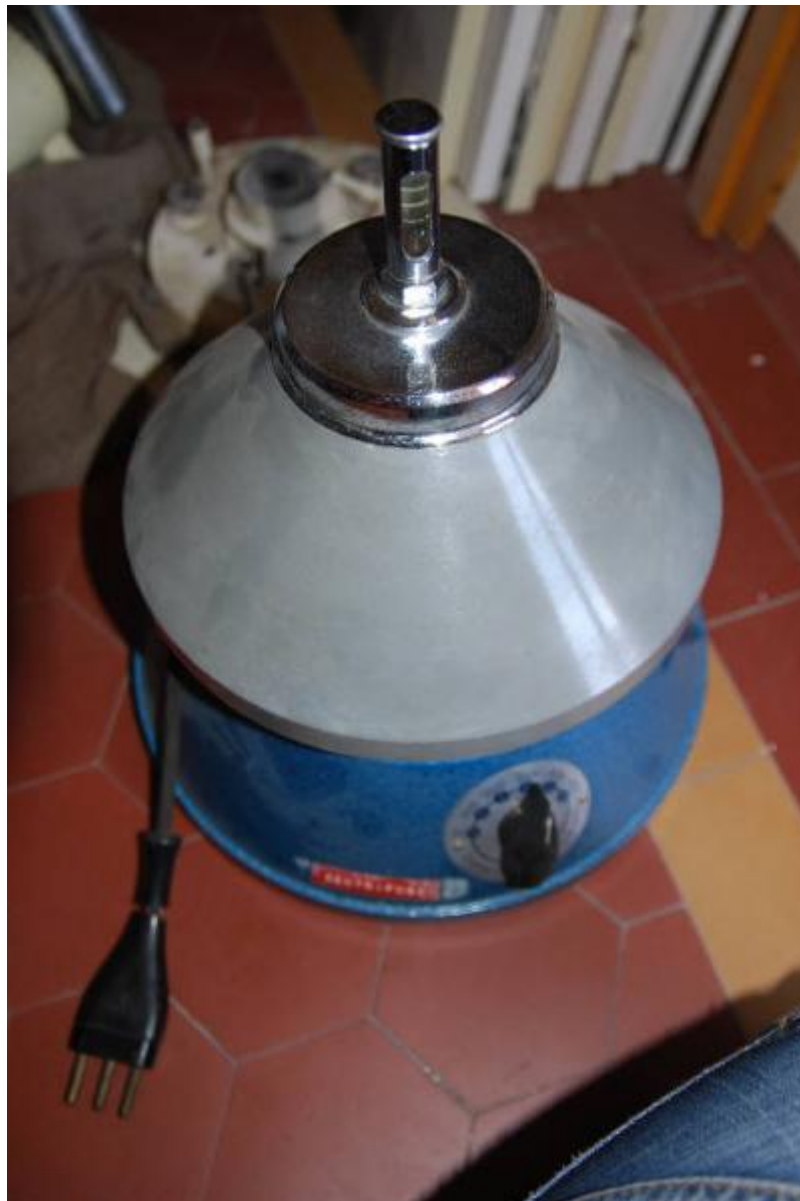
Centrifuga da laboratorio. Sopra un cilindro di metallo blu è innestato un tronco di cono di metallo grigio. Sollevando il coperchio, posto sulla parte superiore della centrifuga, il meccanismo interno è costituito da un disco con otto fori circolari lungo il perimetro, entro cui inserire provette con i campioni da centrifugare. Alla base della centrifuga, sul fronte, si trova la valvola per la regolazione della velocità mentre sul retro della centrifuga è innestato il cavo per l'alimentazione elettrica.

Apparecchiatura utilizzata per accelerare la separazione tra corpi con diverse densità grazie alla forza centrifuga.
