Autoclavi a formaldeide per lavaggio materassi - meccanica

Definizione: autoclavi a formaldeide per lavaggio materassi

Denominazione: Azienda Ospedaliera 'Eugenio Morelli' - complesso

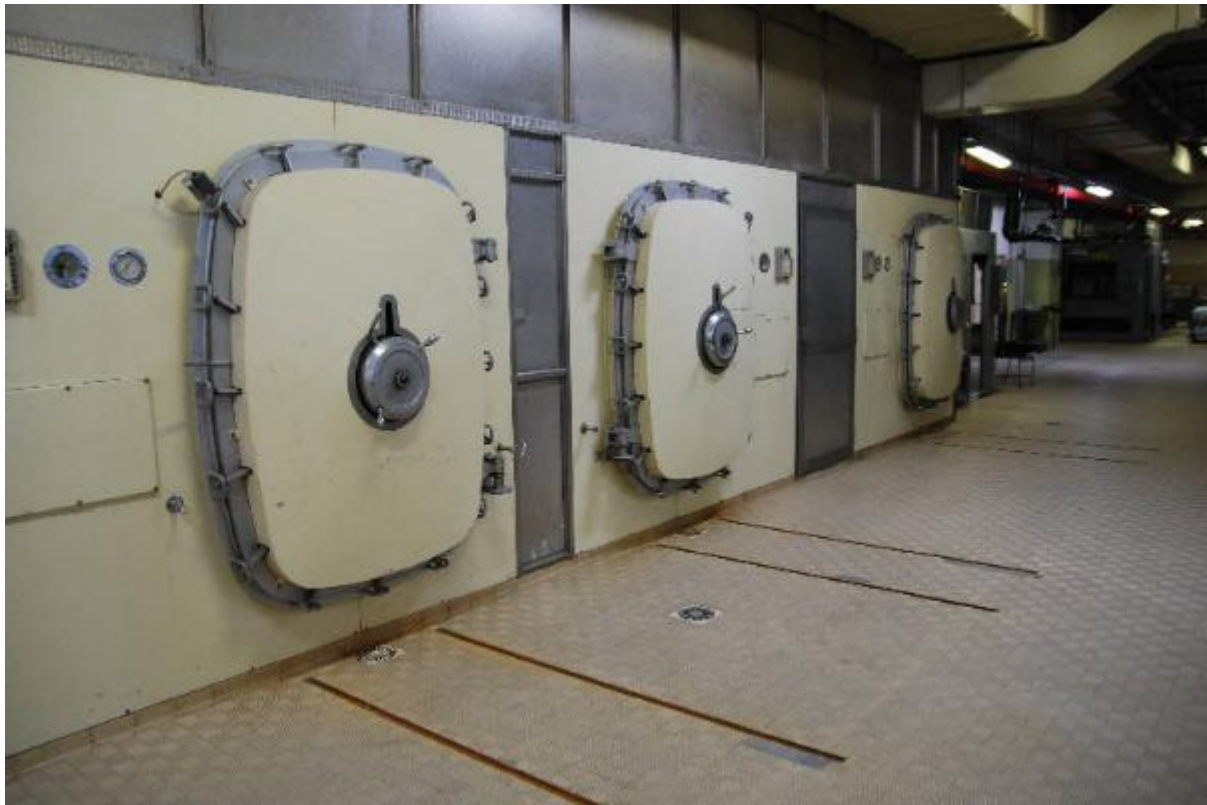
Quattro autoclavi originariamente utilizzate per il lavaggio in particolare dei materassi in uso presso il Villaggio Sanatoriale. Il locale lavanderia era diviso nelle aree dello sporco e del pulito. Un sistema di binari montati sul soffitto movimentava i materassi facendoli giungere fino ai portelloni delle autoclavi. Questi si aprivano su un grosso vano interno nel quale è posizionato un grosso carrello che, scorrendo su dei binari nel pavimento, fuoriesce dall'autoclave stessa. Sul carrello venivano così posizionati i materassi sporchi e, una volta inseriti, veniva azionata l'autoclave la cui azione disinfestante era garantita da delle pastiglie di formaldeide. Terminata la sterilizzazione veniva aperto il vano tramite lo sportello di uscita, del tutto omologo a quello di ingresso, ma posizionato sul lato opposto del vano, nella sezione dell'ambiente dedicata al circuito del pulito. Ciascuno sportello è caratterizzato da una sorta di timone per la chiusura ermetica dello stesso, mentre ogni autoclave è caratterizzata da una pulsantiera di comandi e da alcuni quadranti di controllo tra i quali si riconosce un manometro.

Le autoclavi fanno parte della progettazione del Villaggio Sanatoriale. Originariamente erano presenti 6 autoclavi, ora ridotte a 4, nessuna delle quali ancora in funzione. Le macchine, particolarmente adatte per la sterilizzazione della tipologia di materassi in uso nel passato quali materassi di lana o crine, sono rimaste in funzione fino all'incirca agli anni
