Pompa a dita per la circolazione extracorporea - medicina e biologia

The Leland Electric Company

Definizione: pompa a dita per la circolazione extracorporea

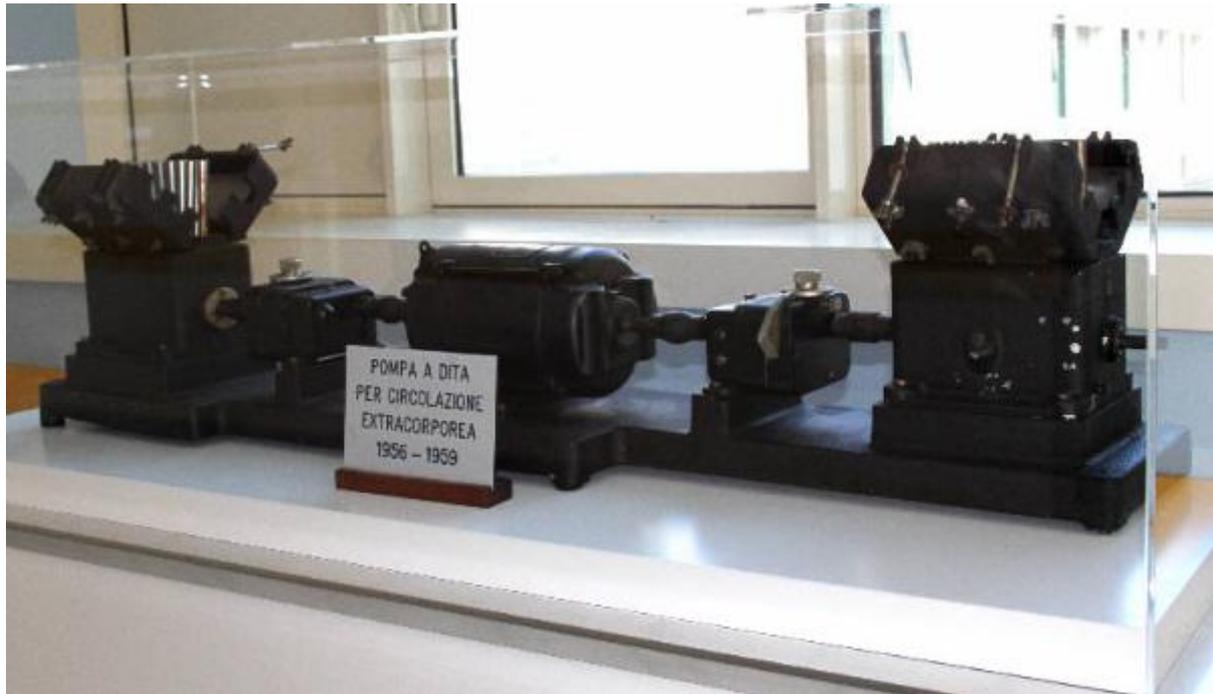
Apparecchio utilizzato soprattutto in cardiocirurgia per la circolazione incrociata, un metodo utilizzato fino ai primi anni cinquanta negli Stati Uniti. L'apparecchio è costituito da una pompa a motore posizionata al centro e da due dispositivi ai lati, collegati alla pompa e costituiti da gruppi di cilindri simili alle dita di una mano che, grazie all'azione del motore, si muovono per pompare il sangue in tubi di gomma, non più presenti in questo esemplare

All'interno dell'apparecchio è presente una mano metallica (composta da dita artificiali) che ha il compito di comprimere due tubi di gomma collegati a una pompa a motore. Il primo tubo collega la vena inferiore cava del paziente con la vena femorale del donatore, consentendo un flusso di sangue venoso dal paziente al donatore. Il secondo tubo unisce l'arteria femorale del donatore con l'aorta del paziente, assicurando un'emissione di sangue ossigenato dal donatore al paziente. Le stesse dita comprimendo entrambi i tubi garantiscono lo stesso afflusso di sangue che entra e che esce dal corpo.

LELAND / MOTOR / THERMAL PROTECTION / TYPE KL F R. 2056 WDG. [] / H.P. 1/3 V. 115/230 AMPS 5. 072.5 / R.P.M. 1425 CY. 50 PH 1 / RISE 55 °C DUTY CONT SF [] / REF. 15380 AW 3796 CODE [] / WHEN ORDERING PARTS GIVE ABOVE REFERENCE NUMBER / THE LELAND ELECTRIC CO. / DAYTON OHIO U.S.A. / DIVISION OF AMERICAN MACHINE & FOUNDRY CO. / UNDERWRITERS LABORATORY INC. / INSPECTED / ELECTRIC MOTOR FOR HAZARDOUS LOCATION / NUMBER F E 318520 / CLASS 1 GROUP C

Indicazioni specifiche: Parti arrugginite.
